# **Restitution des études de reconquête de la qualité microbiologique des eaux littorales**

## **Partie III : Résultats des études – actions**

**Bassin versant du site de pêche à pied récréative  
de Bringuiller – Trégastel**

Août 2022

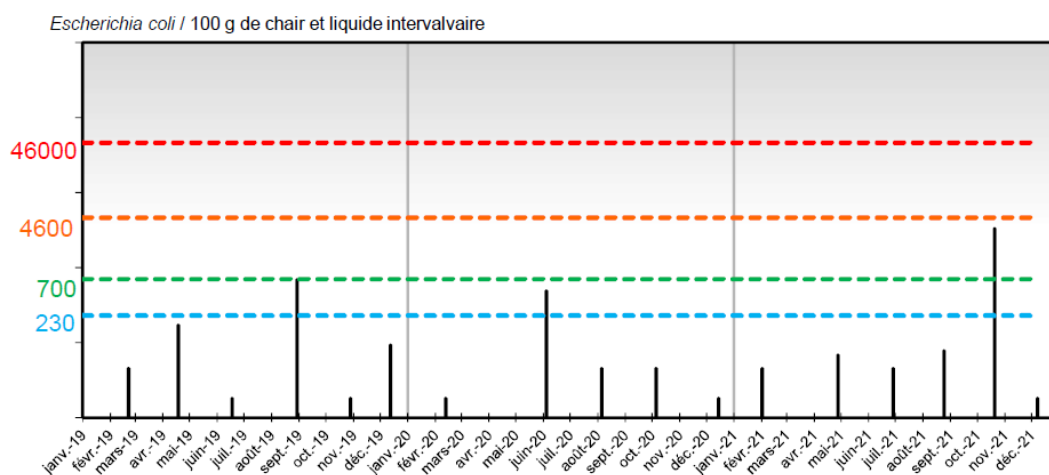
Figure 2 : Suivi de la qualité du site de pêche à pied récréative de Bringuiller entre 2019 et 2021 – source : ARS 22

Cependant, même avant le déplacement du point de suivi, le suivi des résultats de qualité réalisé par l'ARS montre que le gisement de Bringuiller ne présente que très peu de pics supérieurs aux limites des 300 EColi/10g ou 700 EColi/100g. Le seuil des 700 n'a été dépassé qu'une fois en 3 ans.

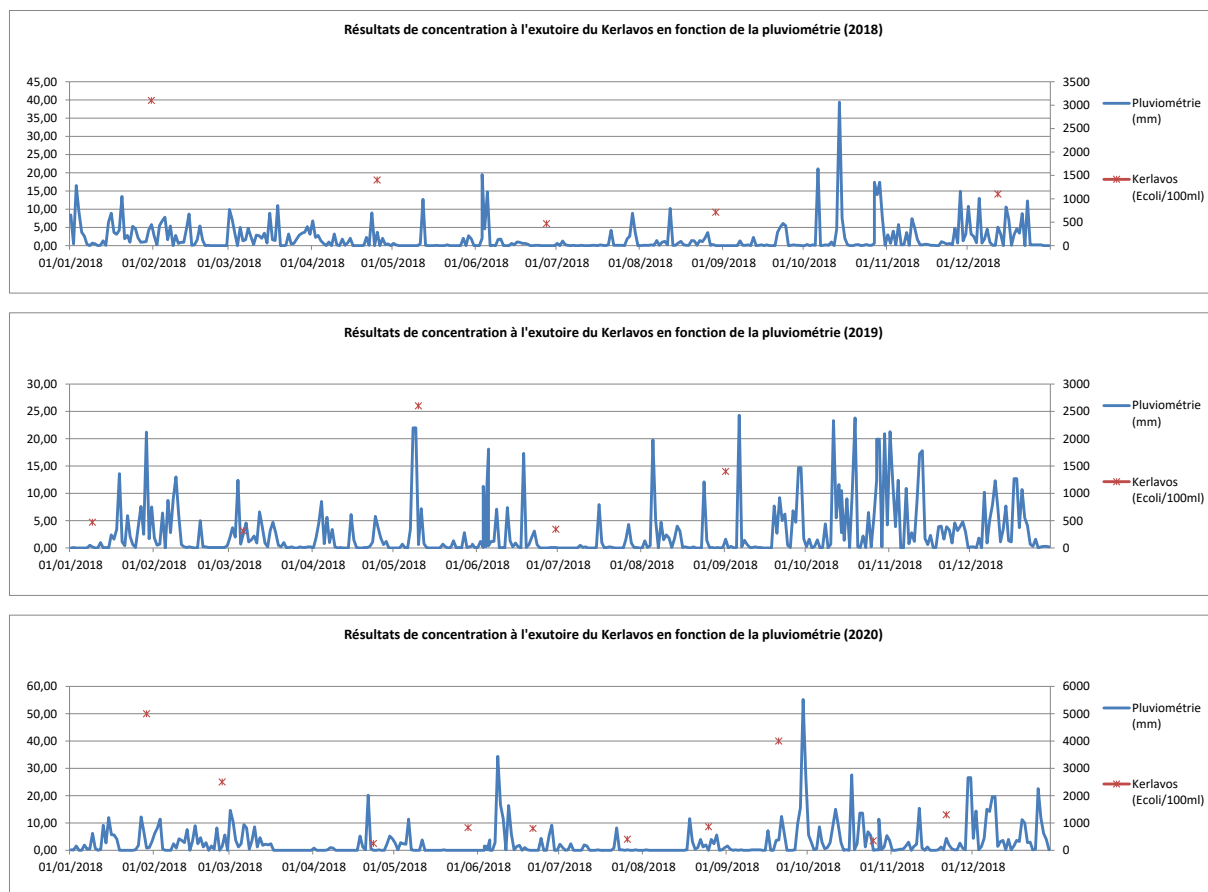
Figure 4 : Résultats des suivis de concentrations en EColi à l'exutoire du Kerlavos en 2018 – 2019 - 2020 – source : SAGE Baie de Lannion

- Un suivi calendaire réalisé depuis 2018 par le SAGEBL
- Un cours d'eau présentant régulièrement des dépassements du seuil des 1000 EColi/100ml, essentiellement au printemps et en hiver
- Une corrélation non systématique entre pluviométrie et résultat de qualité : généralement pas de concentration élevée au-delà de 2 jours après l'événement pluvieux, mais réactivité le lendemain ou le jour même, parfois des concentrations élevées hors pluvio

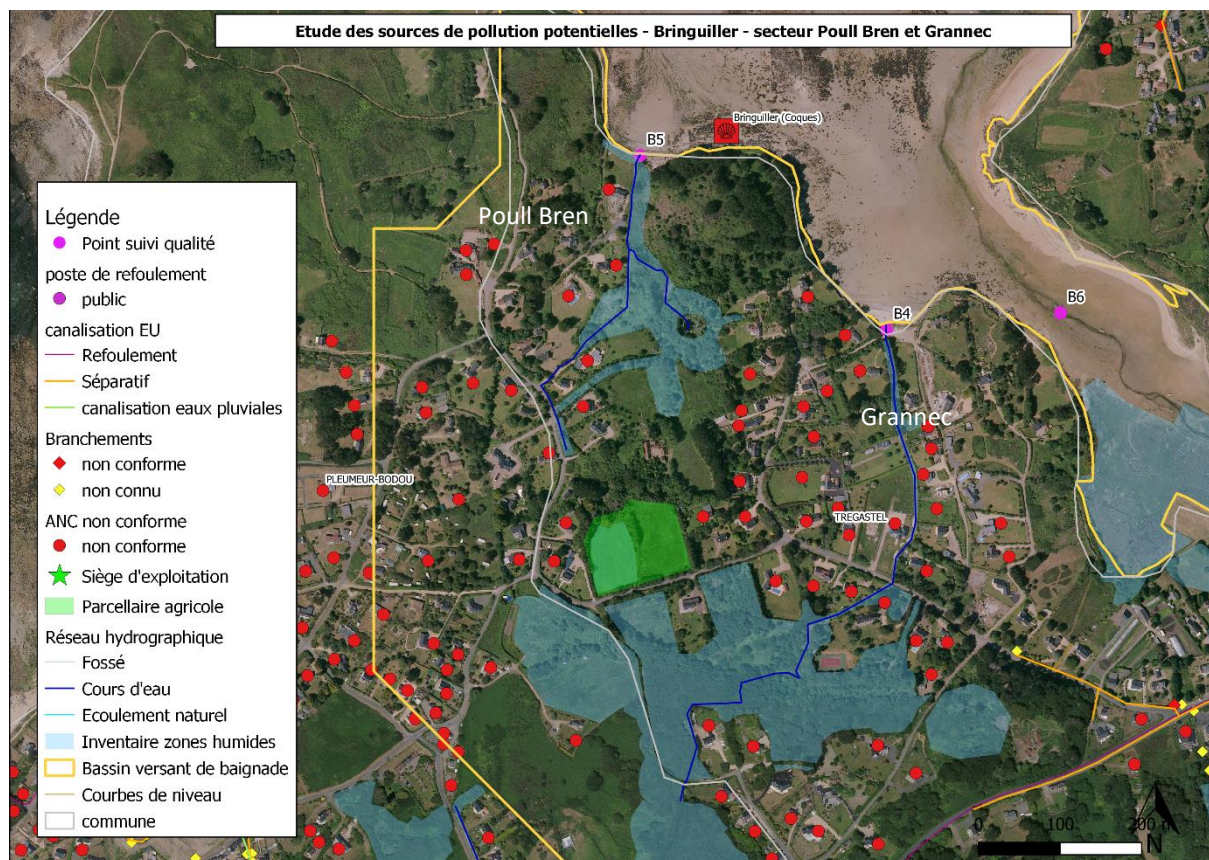
Figure 12 : Localisation des sources de pollution potentielles affectant le secteur Grannec et Poull Bren – source : Orthophotoplan, SAGE BL, LTC – Conception : SAGE BL – mars 2021

- La quasi-totalité des ANC a été contrôlée à l'exception d'une habitation
- Plusieurs ANC non conformes dont certains présentant un rejet route du Grannec

| Secteur | Action prioritaire | Thématique | Maître d'ouvrage | Financement | Calendrier |
|---|---|---|---|---|---|
| Grannec | Mise en conformité des ANC présentant un rejet superficiel | Assainissement | Particuliers | Particuliers | ? |

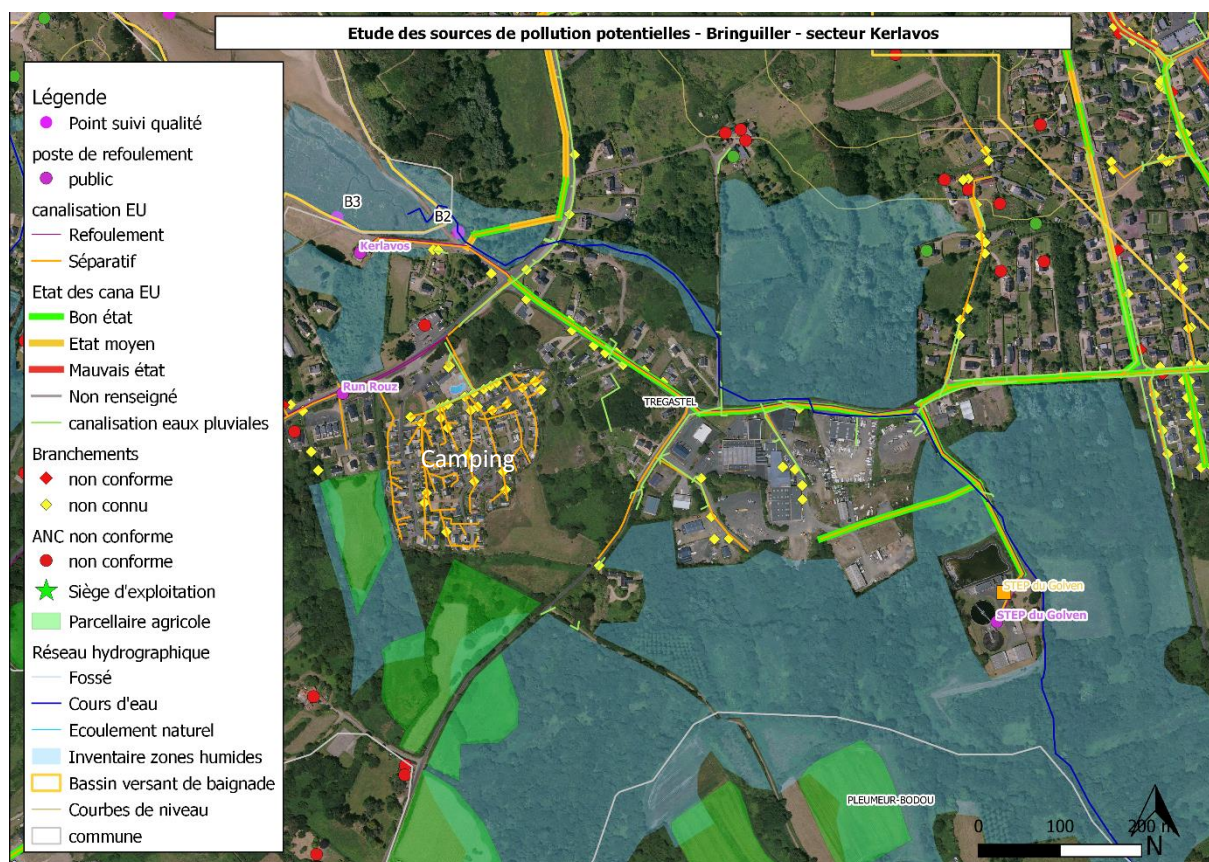
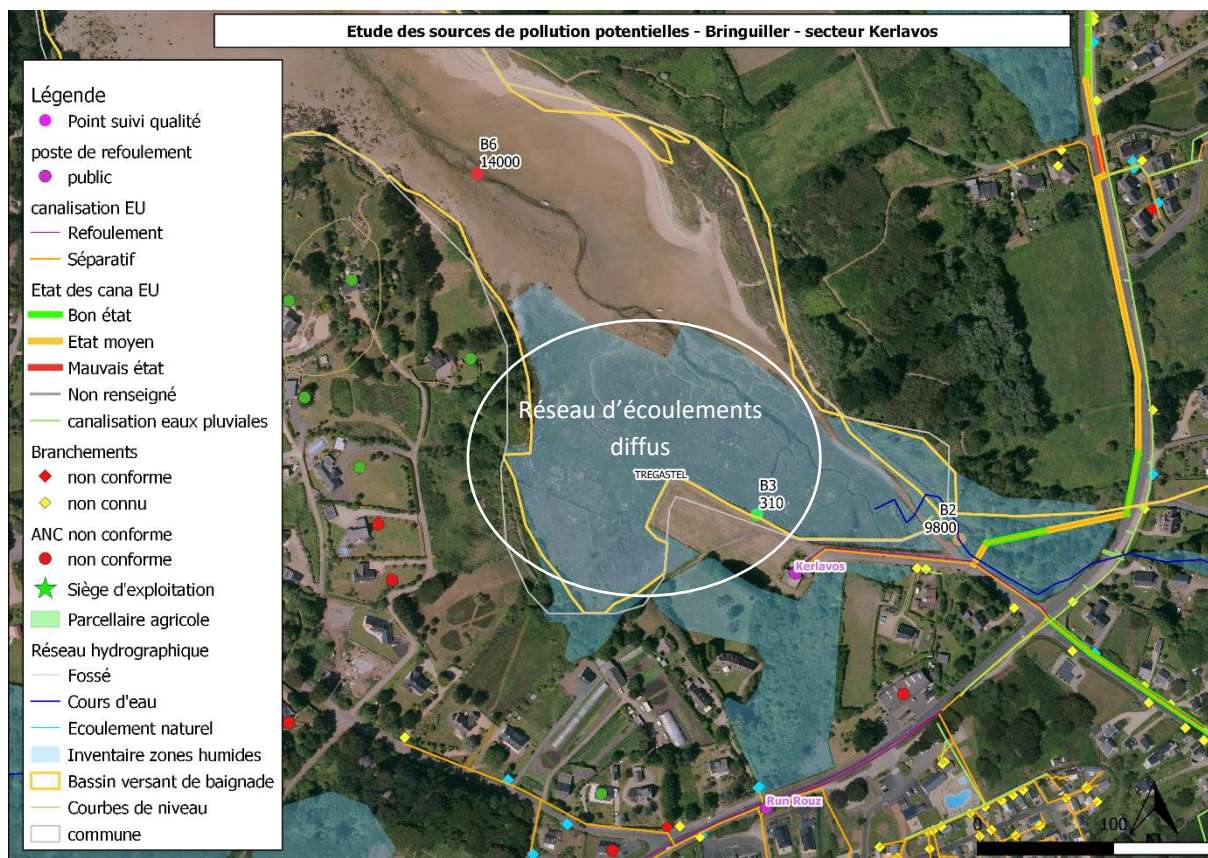
Figure 13 : Localisation des sources de pollution potentielles affectant le secteur de Kerlavos – source : Orthophotoplan, SAGE BL, LTC – Conception : SAGE BL – mars 2021

- Le point B3 correspond à un écoulement situé en sortie de poste de refoulement de Kerlavos, qui correspond au rejet de la STEP (via une canalisation en provenance de la STEP). Cependant la qualité du rejet de cette station, qui fait l'objet d'un traitement tertiaire UV, est bonne d'après le suivi effectué par LTC, ce qui est cohérent avec les bons résultats observés.

- Le point B2 correspond à l'exutoire du Kerlavos. Sources potentielles de pollution : branchements individuels, un important réseau d'eaux pluviales sillonnant le secteur. A noter que les branchements du camping sont conformes. Les canalisations d'EU qui ont été diagnostiquées sont par ailleurs en bon état dans le secteur.

- Le point B6 est situé plus en aval dans l'anse et capte les rejets des secteurs Kerlavos et Run Rouz, où se trouve un camping, et des apports diffus en provenance du sud de l'anse. Le résultat élevé a été confirmé lors des dernières campagnes.

Les contrôles de branchements effectués début 2021 au niveau du centre de vacances du Golven (camping) montrent que seule une installation présente une non-conformité (évier vers parcelle) qui ne présente pas de risque de transfert bactériologique.

Les résultats élevés obtenus au niveau de ce point pourraient aussi s'expliquer par la présence de déjections équine voire canines, la fréquentation étant élevée à cet endroit.

| Secteur | Action prioritaire | Thématique | Maître d'ouvrage | Financement | Calendrier |
|---|---|---|---|---|---|
| Toul Bihan et Kerlavos | Réalisation des contrôles des branchements | Assainissement | LTC | LTC | ? |
| Toul Bihan et Kerlavos | Vérifier l'état des canalisations d'eaux usées des portions non connues et les projets de réhabilitation | Assainissement | LTC | LTC | ? |

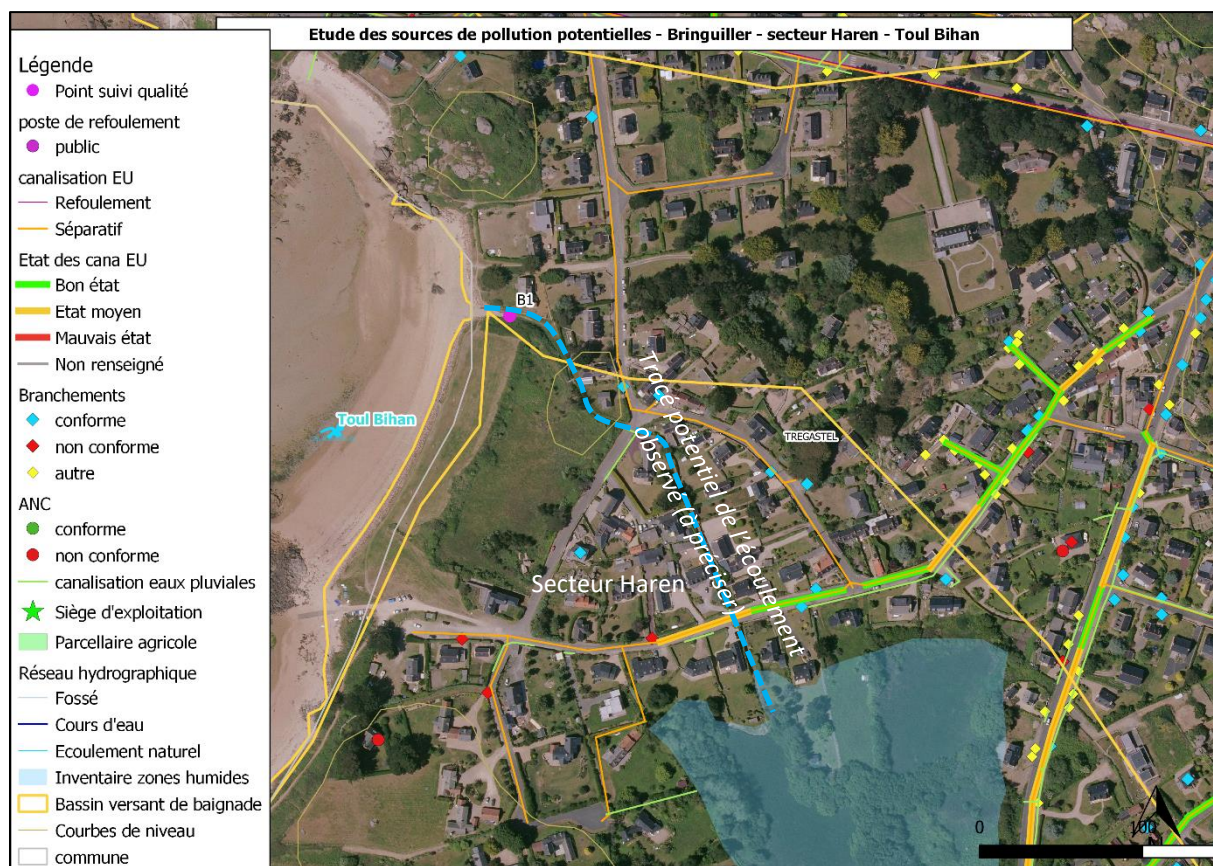
Figure 14 : Localisation des sources de pollution potentielles affectant le secteur de Toul Bihan – source : Orthophotoplan, SAGE BL, LTC – Conception : SAGE BL – mars 2021

- L'écoulement qui alimente le point B1 n'est pas inventorié. D'une longueur d'au moins 350 m et à ciel ouvert, il parcourt une zone d'habitation raccordée en terrain privé (secteur Haren) dont la plupart des contrôles de branchements ne sont pas connus.
- L'écoulement intersecte une portion de réseaux d'eau usées en état moyen
- De nombreux chevaux sont observés dans l'anse de Kerlavos

| Secteur | Action prioritaire | Thématique | Maître d'ouvrage | Financement | Calendrier |
|---|---|---|---|---|---|
| Toul Bihan | Finaliser l'inventaire cours d'eau au niveau du point B1 | Enquête | SAGE | programme SAGE BL | 2022 |
| Toul Bihan | Etudier l'état de la canalisation d'EU qui intersecte l'écoulement alimentant le point B1 | Enquête | LTC | LTC | ? |
