Restitution des études de reconquête de la qualité microbiologique des eaux littorales

Partie III : Résultats des études – actions

**Bassin versant de la baignade du Bourg de Saint-
Michel-en-Grève, et du site de pêche à pied
récréative de Beg Ar Vorn**

Mars 2021

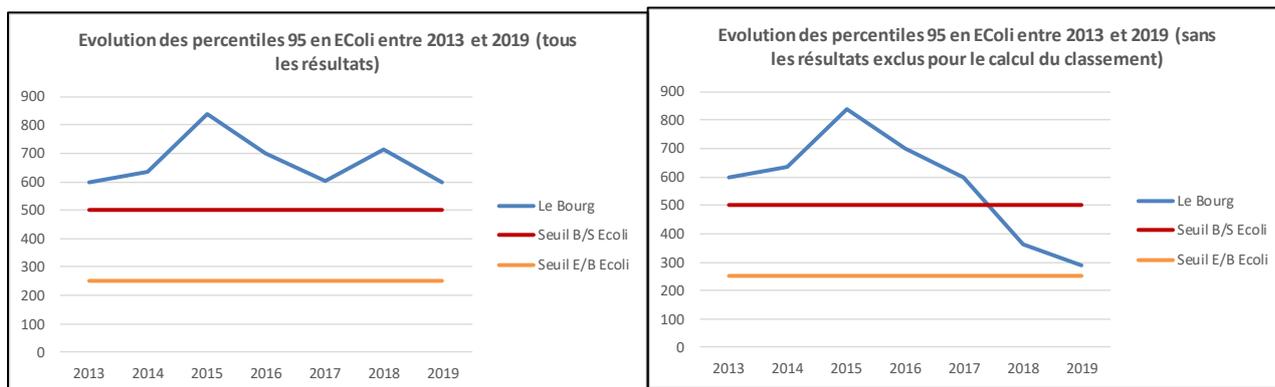
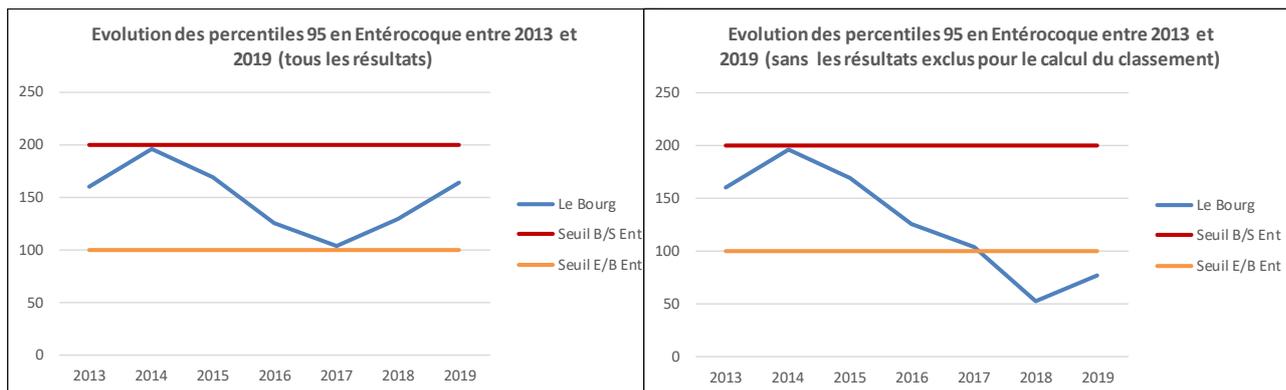
Figure 1 : Evolution des percentiles 95 (sur 4 ans) en E.Coli et en Entérocoques résultant des analyses bactériologiques réalisées par l'ARS entre 2013 et 2019

Ces figures montrent que la qualité de la baignade connaît une **amélioration depuis 2015** pour E.Coli et depuis 2014 pour Entérocoques.

Cependant, le graphe de gauche, qui reprend l'ensemble des résultats de concentrations en Entérocoques, montre que **la qualité se dégrade depuis 2017**, du fait de la survenue de nouveaux dépassements de seuils en 2018.

Ainsi dans le cas des graphes de droite, la qualité de la baignade se rapproche de la qualité excellente alors que dans le cas des graphes de gauche elle reste en qualité suffisante du fait du paramètre Entérocoques.

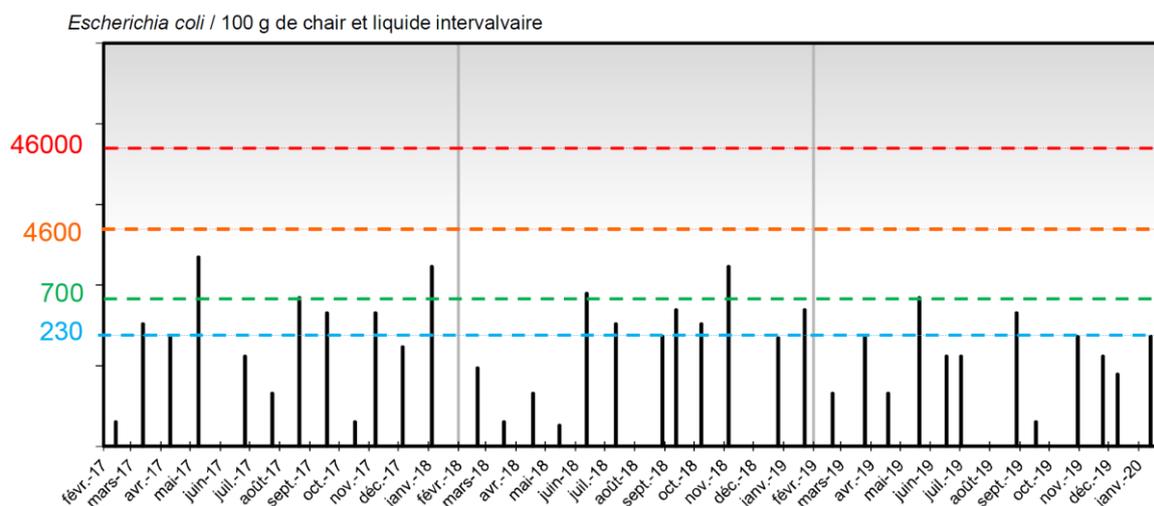
Figure 4 : Evolution des concentrations en EColi au niveau du site de pêche à pied récréative de Beg Ar Vorn – source : ARS

Des dépassements du seuil de qualité « moyenne » (700 EColi.110 g de chair et liquide intervalvaire) sont encore régulièrement observés, essentiellement au printemps et à l'automne comme le montre le graphe ci-dessous. Cependant aucun dépassement n'a été constaté en 2019.

En conclusion, **le gisement de Beg Ar Vorn présente régulièrement une qualité médiocre et la pêche à pied y reste déconseillée.**

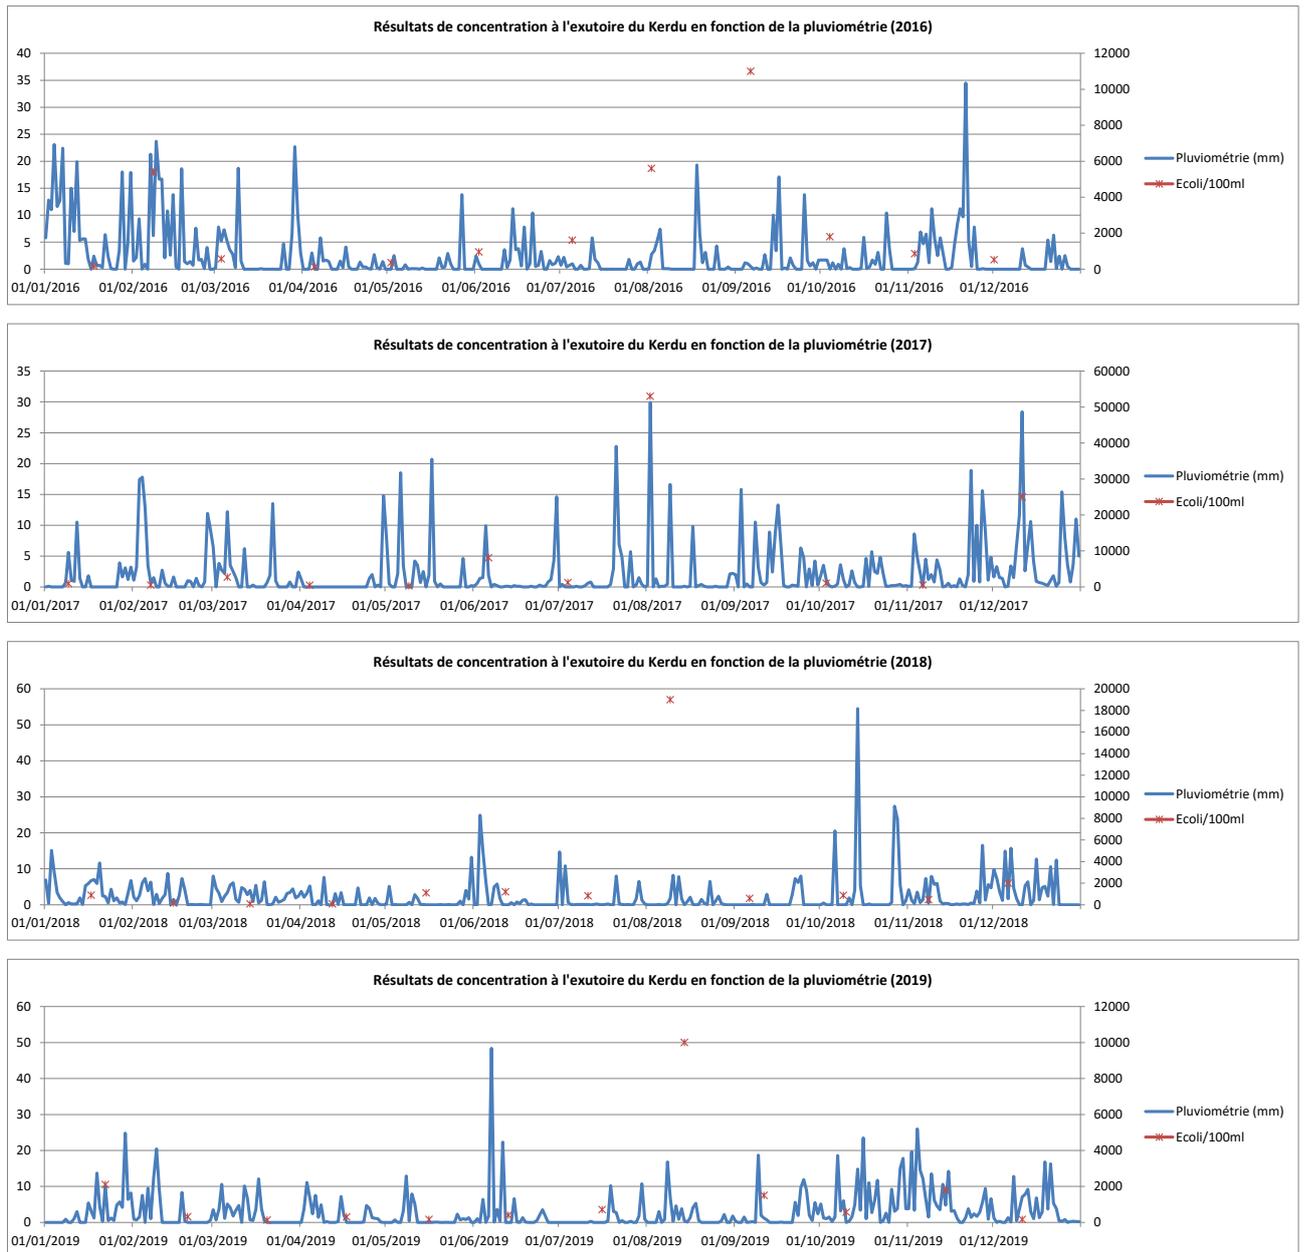
Figure 7 : Résultats des suivis de concentrations en EColi à l'exutoire du Kerdu entre 2016 et 2019

- Un suivi assuré par la DDTM22 (CQEL22) jusqu'en 2017 et poursuivi à partir de 2018 par le CD22/SAGEBL
- Un cours d'eau potentiellement vecteur de pollution bactériologique, mais dont la qualité s'améliore, comme le montrent les graphes ci-dessous. Cependant on note chaque année l'existence d'un pic de plus de 10 000 EColi/100 ml en août ou en septembre, généralement suivant un événement pluvieux ponctuel pas nécessairement de grande amplitude mais suivant une période sèche
- Corrélation avec la pluviométrie non systématique
- Nécessité d'approfondir les sources et les conditions de contamination du cours d'eau, notamment l'été ou au début de l'automne

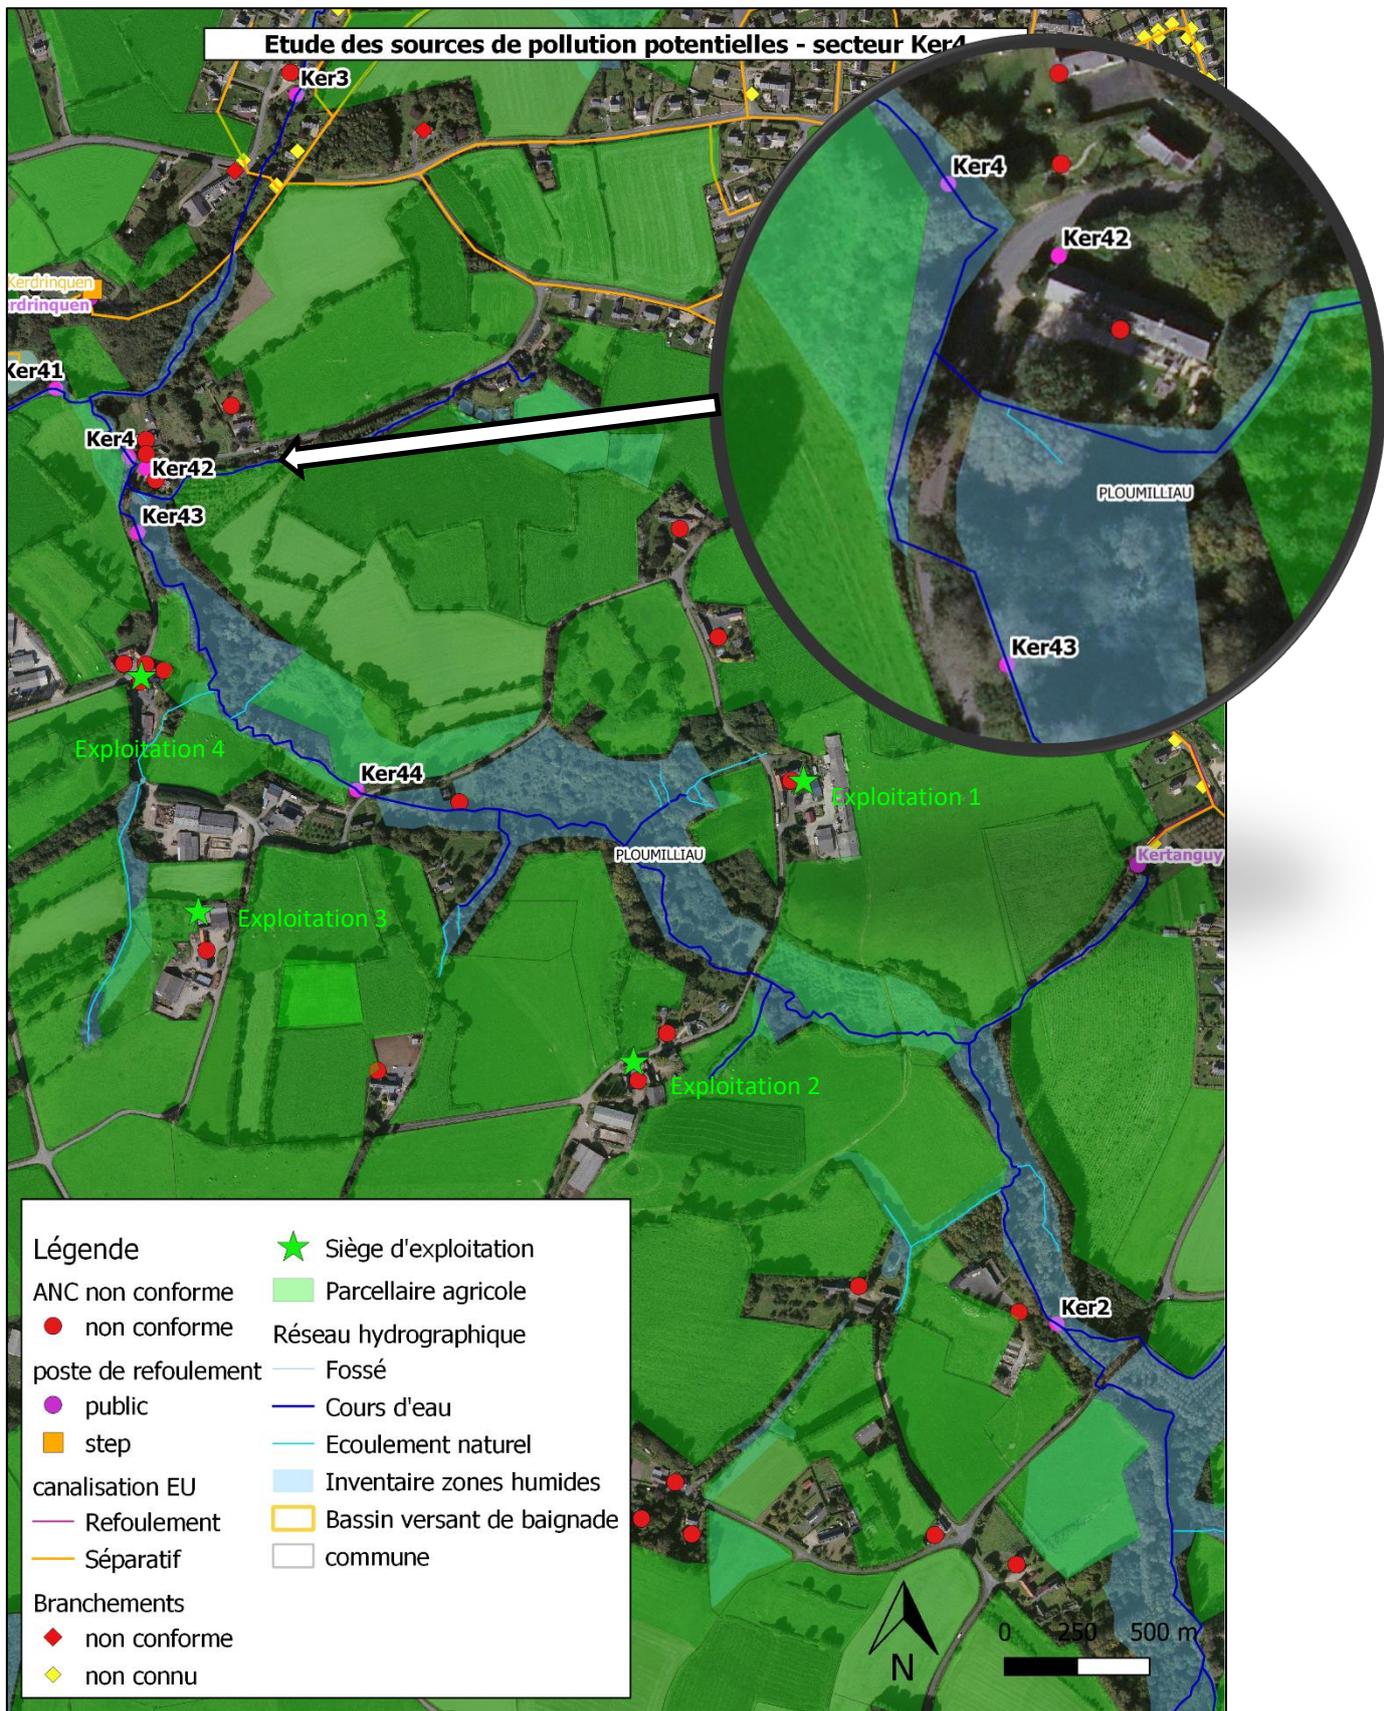
Figure 10 : Localisation des sources de pollution affectant le secteur Ker4 – source : Orthophotoplan, SAGE BL, LTC – Conception : SAGE BL – décembre 2020

- Les valeurs au Ker4 sont généralement plus élevées qu’au point le plus amont Ker2, ce qui implique l’existence de sources de contamination entre les 2 points.

- Le suivi plus rapproché, au niveau des points amont Ker43 et Ker44 permet de montrer que la contamination du point Ker4 est d’origine très locale par temps sec, mais qu’elle peut venir de plus loin par temps de pluie.

- Le point Ker42 correspond à un petit affluent qui longe une habitation dont l’ANC présente un rejet, ce qui explique probablement les valeurs élevées du point et le fait que les valeurs du Ker4 soient plus élevées que celles du Ker43, point précédent sur le cours principal

- Sources potentielles de pollution localisées : les 4 ANC non conformes situés à proximité
- Sources potentielles de pollution plus éloignées actives par temps de pluie :

- La quinzaine d’ANC non conformes (vérifier lesquelles présentent un rejet superficiel d’eaux vanne)
 - Les 4 sièges d’exploitations agricoles et leur parcellaire, qui ont fait l’objet de préconisations dans le cadre des diagnostics bactériologiques, en particulier les exploitations 2 et 3. Le détail des préconisations faites figure ci-dessous. Le niveau de réalisation n’est pas connu.

A noter que les installations d'assainissement collectif (STEP de Ploumilliau et PR Kertanguy) ne peuvent être incriminés par rapport à la pollution du point Ker4, aucun débordement n'ayant été enregistré aux dates de prélèvements.

Secteur	Action prioritaire	Thématique	Maître d'ouvrage	Financement	Calendrier
Ker4	Mise en conformité des ANC présentant un rejet superficiel	Assainissement	Particuliers	Particuliers	2021

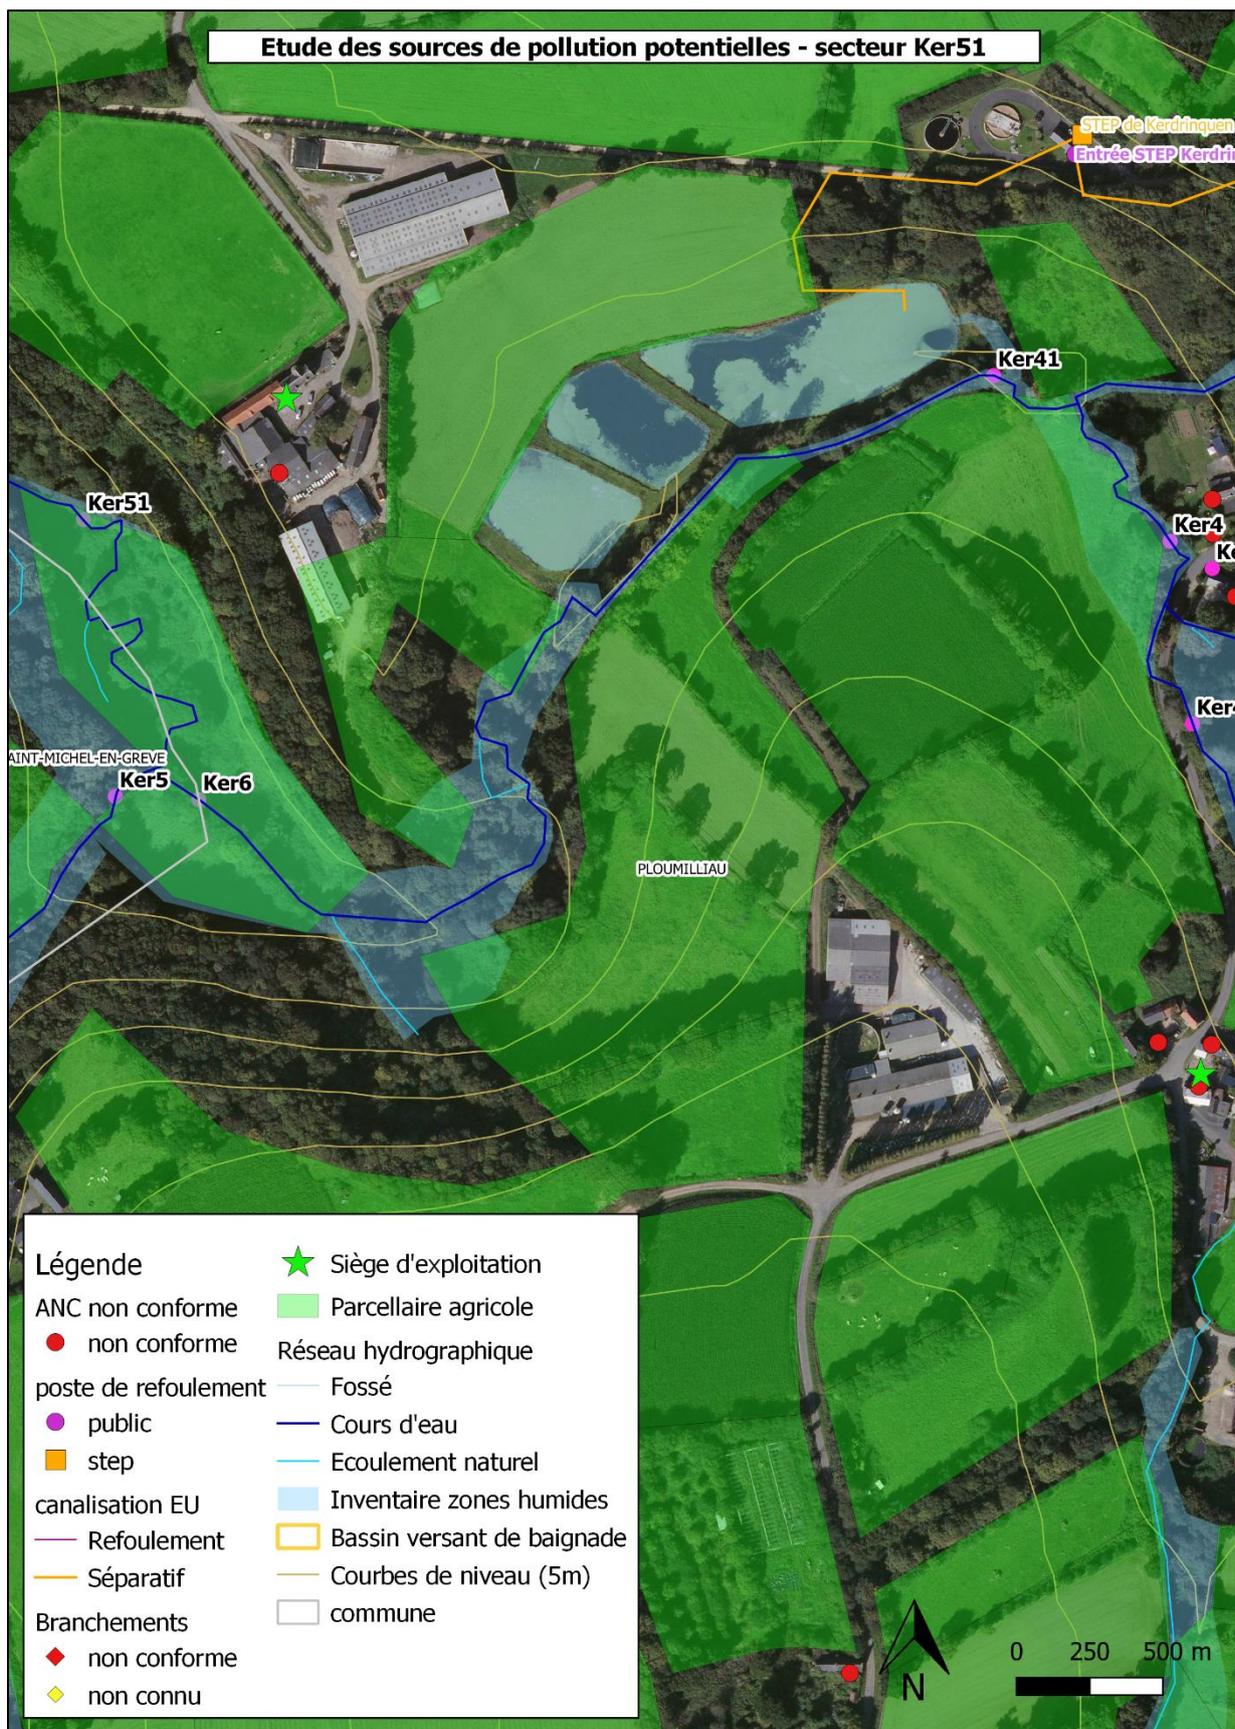
Figure 13 : Localisation des sources de pollution affectant le secteur Ker51 – source : Orthophotoplan, SAGE BL, LTC – Conception : SAGE BL – décembre 2020

- Le point Ker3 a été arrêté car il n'apportait pas d'éléments de compréhension. Néanmoins les résultats montrent qu'il peut être vecteur de pollution, ce qui plaide pour la poursuite des contrôles et la mise en conformité des branchements de la route de Kerdrinquen, ainsi que des ANC présentant un rejet.

- Le suivi des points Ker41 et Ker6 permet d'étudier l'impact des lagunes de la STEP de Ploumilliau sur la qualité de l'eau. Les concentrations aval (Ker6) sont légèrement supérieures par temps de pluie, ce qui traduit un faible impact des lagunes, confirmé par l'analyse du suivi milieu récepteur effectué par LTC.

- Le point Ker61 a été remplacé par le point Ker5, plus accessible, aucune activité notable n'étant présente entre les 2 points. Les résultats montrent que le point Ker5 est globalement peu vecteur de pollution, et n'explique donc pas la contamination du point Ker51.

- En cas de forte pluie, le point Ker51 est plus élevé que le point amont Ker4. L'impact des lagunes et de la STEP étant exclu, les sources de pollution potentielle restantes se situent au niveau :

- Du siège de l'exploitation agricole situé au-dessus, où des recommandations ont été faites par rapport à la gestion des eaux pluviales (reprofilier le fossé aveugle pour éviter l'écoulement des eaux brunes, poursuivre les travaux de gouttière)

- De l'ANC non conforme de l'exploitation agricole
 - Des chiens et chevaux susceptibles d'emprunter le chemin de randonnée situé à proximité

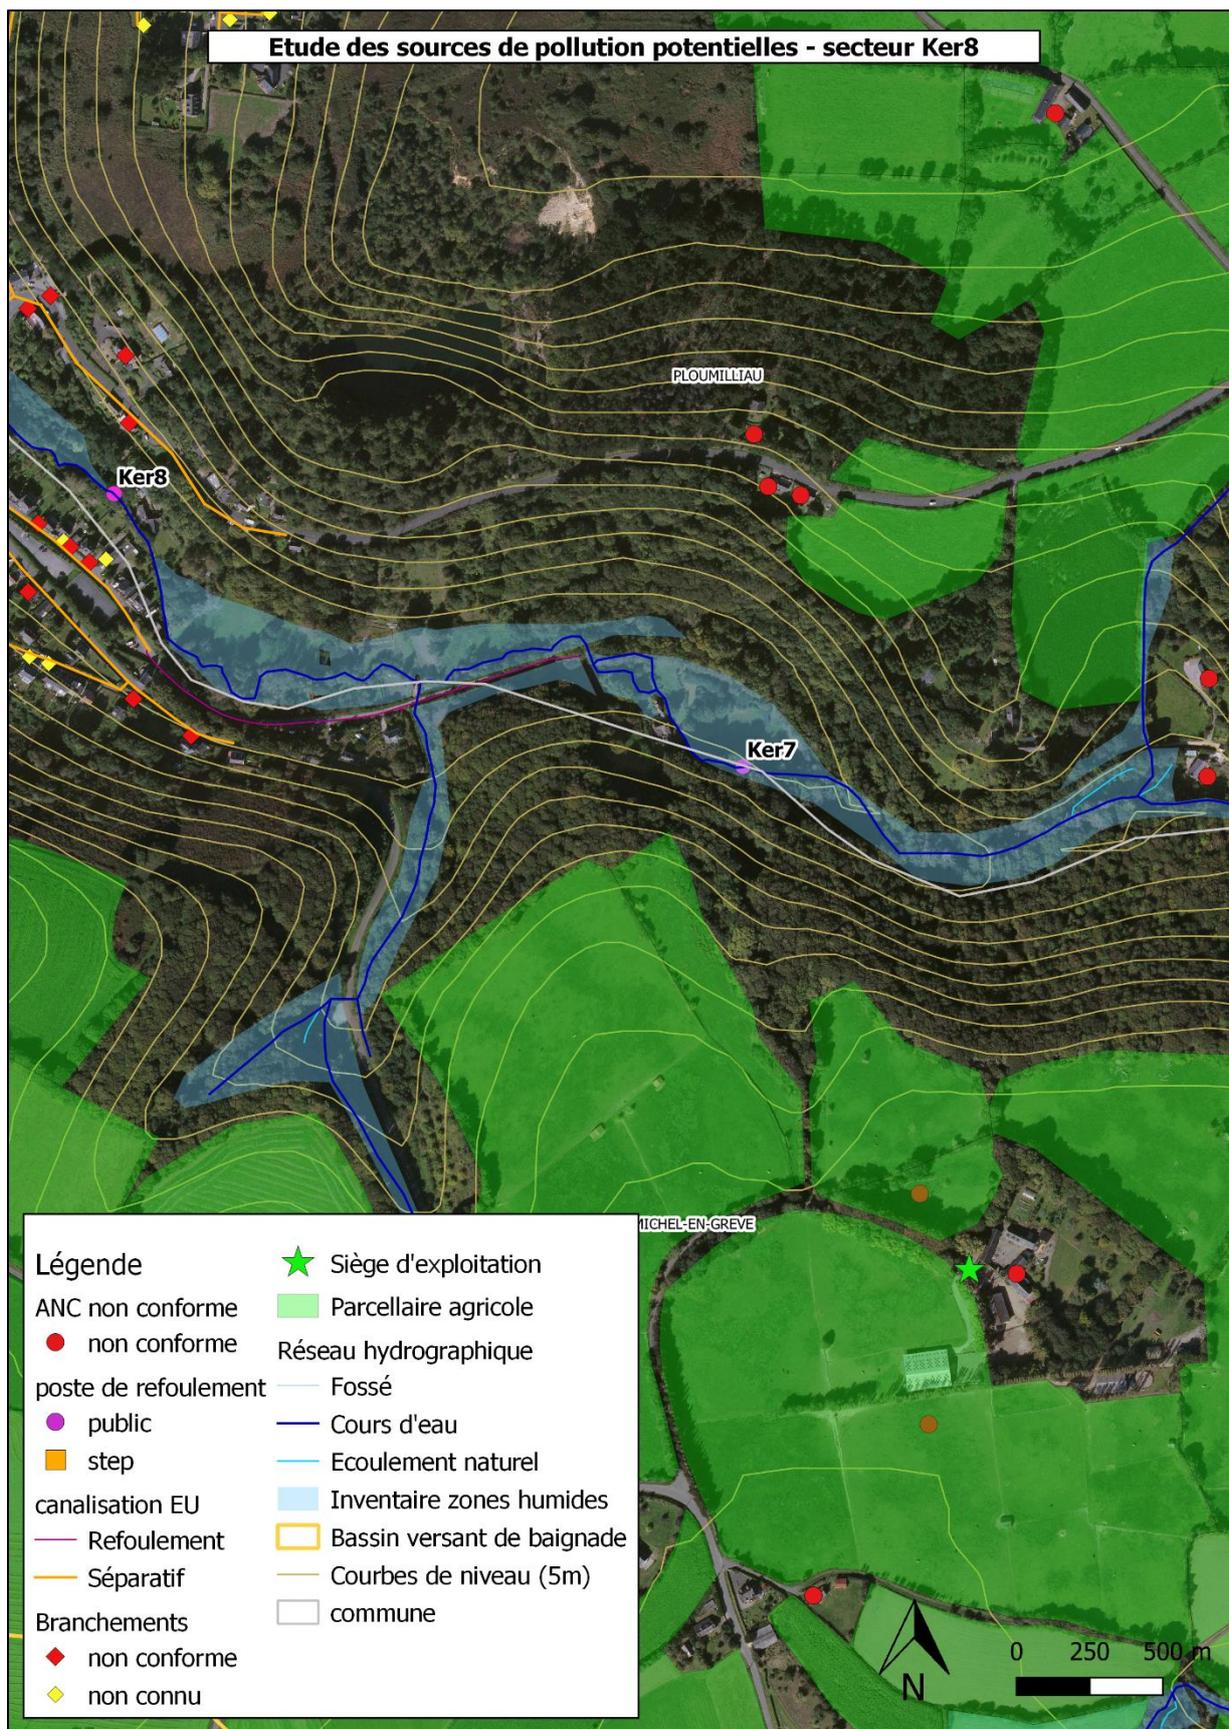
Figure 15 : Localisation des sources de pollution affectant le secteur Ker8 – source : Orthophotoplan, SAGE BL, LTC – Conception : SAGE BL – décembre 2020

- Le point Ker8 est situé le long d'une frange d'habitations en fond de vallée et le point Ker7 au cœur d'une ripisylve bordée par la véloroute empruntée notamment par les promeneurs de chiens et cavaliers
- Les concentrations aux points Ker7 et Ker8 sont dans les mêmes ordres de grandeur, ainsi qu'entre les points Ker51 et Ker8, à l'exception de la campagne du 04/07/2018, par temps de pluie
- Les sources potentielles de pollution sont :
 - Les branchements non conformes à proximité
 - Les chiens et chevaux qui accompagnent les promeneurs de la véloroute
 - Les quelques ANC non conformes situés le long de la véloroute

Ker7	Mise en conformité des ANC non conformes situés le long de la véloroute	Assainissement	Particuliers	Particuliers	2021
Ker8	Mise en conformité des branchements non conformes situés en proximité rue des Moulins	Assainissement	Particuliers	Particuliers	2021
Ker8	Contrôler la maison située rive droit en face des services techniques	Assainissement	LTC	LTC	2021
Ker11	Mise en conformité des ANC des secteurs Kervourdon et Ponchou Mein	Assainissement	Particuliers	Particuliers	2021
Ker11	Poursuivre les contrôles des branchements et des ANC des secteurs Kervourdon et Ponchou Mein	Assainissement	LTC	LTC	2021
Ker10	Réalisation d'une mesure de la qualité du Kerdu durant le	Animaux	Particulier	Particulier	2021

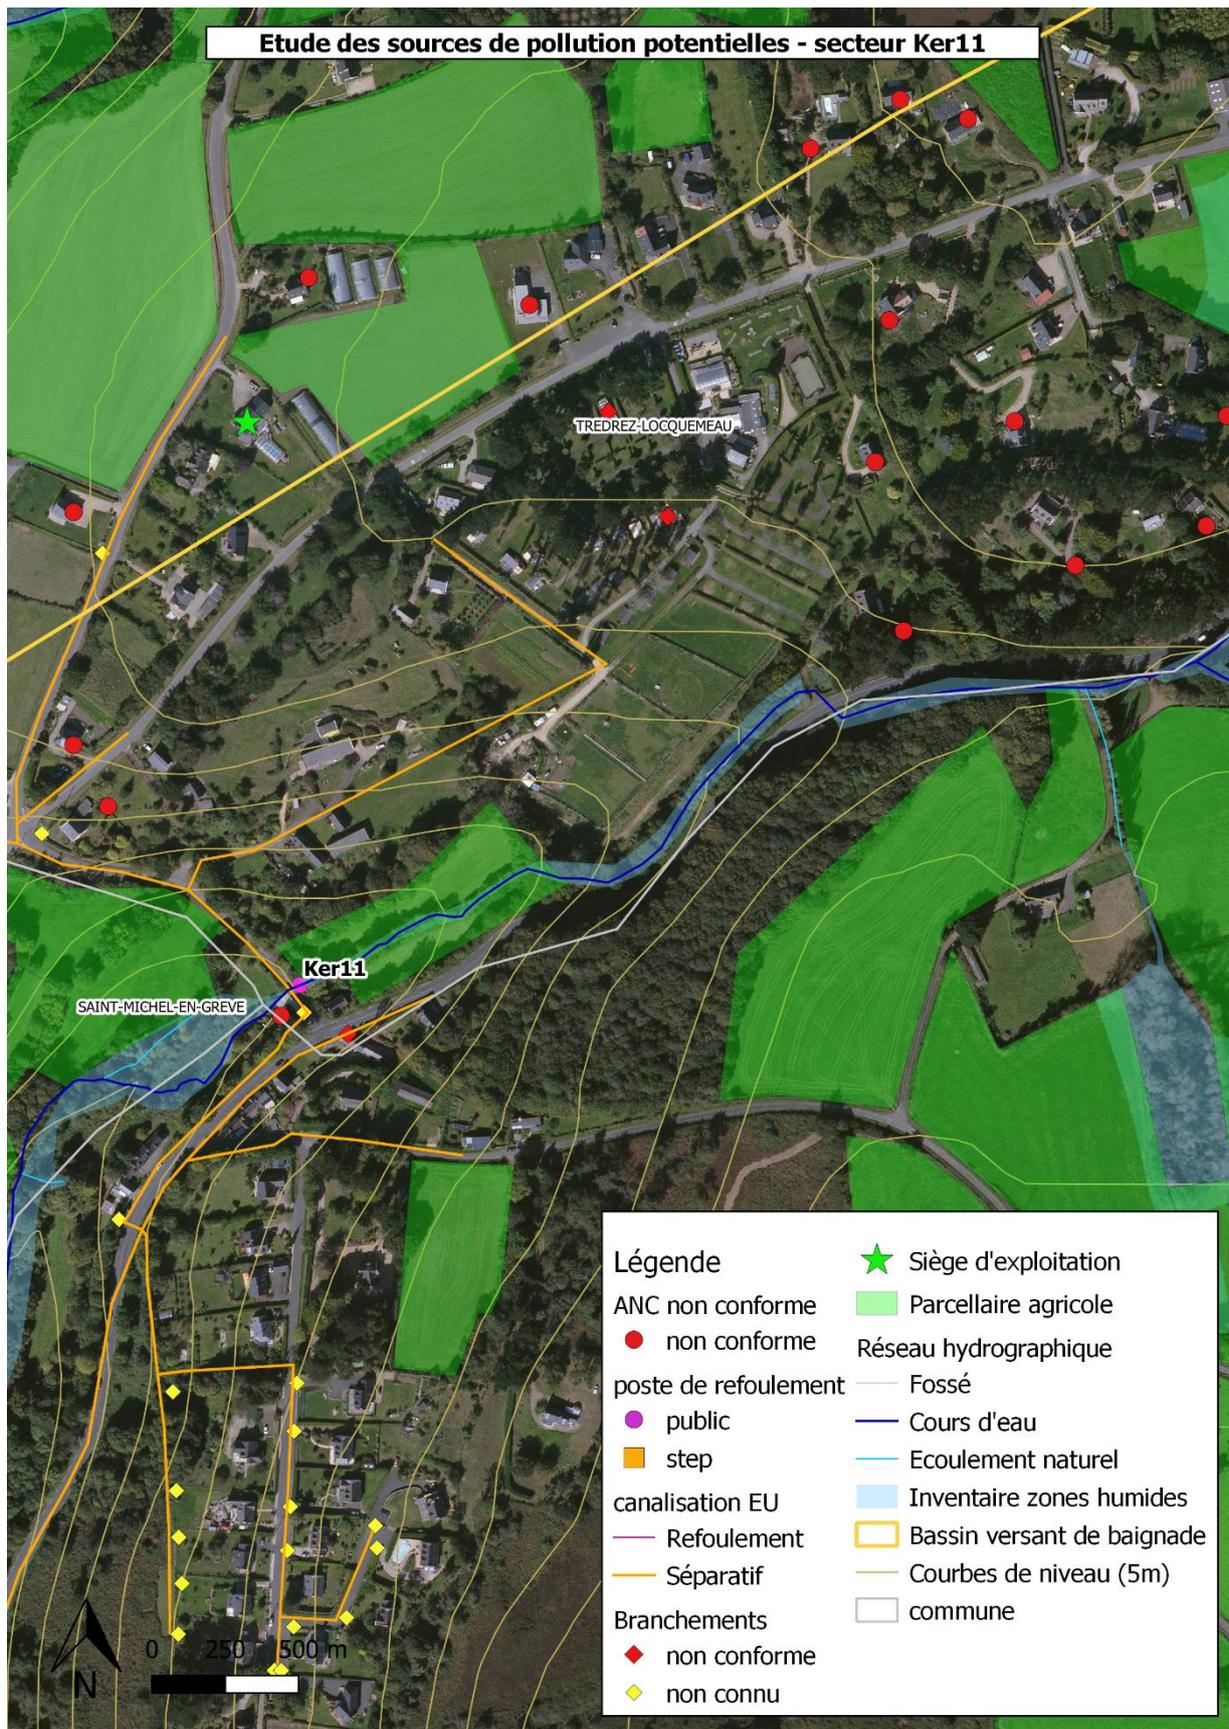
Figure 17 : Localisation des sources de pollution affectant le secteur Ker11 – source : Orthophotoplan, SAGE BL, LTC – Conception : SAGE BL – décembre 2020

- Le point Ker11 est situé au niveau d'un affluent de la partie aval du Kerdu
- Les deux prélèvements effectués révèlent une contamination de ce point par temps de pluie ou par temps sec
- La partie amont de l'affluent traverse un secteur où une quinzaine d'ANC sont non conformes (mais le cours d'eau passe a priori de l'autre côté de la route à cet endroit) ainsi qu'au moins 2 branchements (secteur Kervourdon). De plus, dans ce secteur, certaines habitations, potentiellement raccordées, n'ont pas été contrôlées.

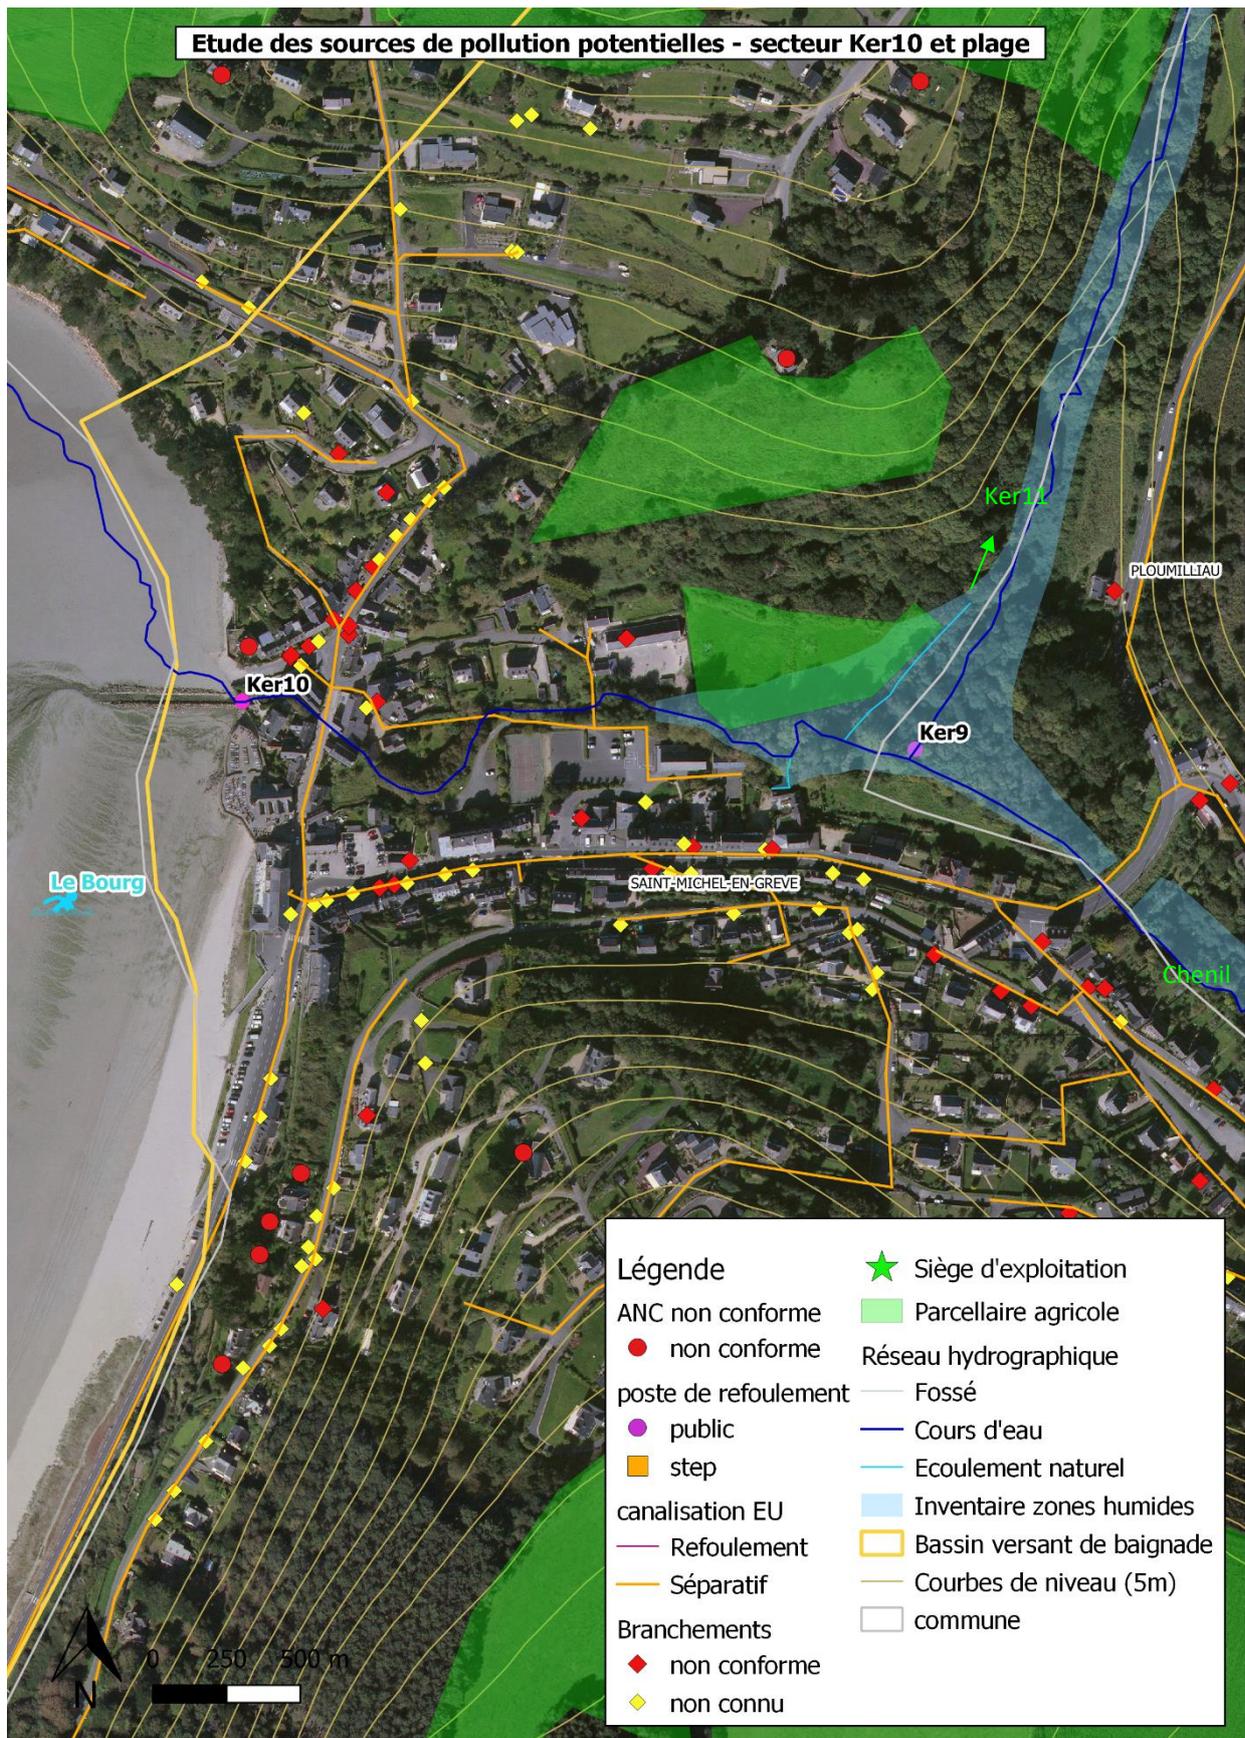
Figure 19 : Localisation des sources de pollution affectant le secteur Ker4 – source : Orthophotoplan, SAGE BL, LTC – Conception : SAGE BL – décembre 2020

- Le point Ker10 se situe à l'exutoire du Kerdu
- Entre le point Ker8 et le point Ker10, le Kerdu traverse une zone dense d'habitations correspondant au bourg de Saint-Michel-en-Grève

- La plupart des branchements à l'assainissement collectif a été contrôlée route de la voie romaine, rue de l'église, et route de la côte des bruyères, mais il en manque encore certains. Un point noir (absence de poste de refoulement) a été identifié et corrigé par le propriétaire, au niveau de la route de la côte des bruyères. Une quinzaine de mauvais branchements présentant un rejet d'eaux usées vers les eaux pluviales reste encore à mettre en conformité.

- Par ailleurs un chenil a été repéré légèrement en aval du point Ker8. Celui-ci n'est habité que par 3 chiens mais les eaux du nettoyage hebdomadaire étaient envoyées directement au cours d'eau. Un accord a été trouvé en 2019 avec le propriétaire afin de remédier à la situation, en diminuant les eaux de nettoyage et en mettant en place deux fossés aveugles sensés recueillir les eaux. Une nouvelle campagne de prélèvement réalisée pendant le nettoyage doit être faite de façon à vérifier l'efficacité de l'ouvrage.

- La contamination du point Ker10 est également alimentée par le point Ker11 décrit plus haut.
- Des travaux de réhabilitation ont été réalisés au niveau de la canalisation d'eaux usées situées le long de la baignade route d'Arvor.

- Les mesures effectuées aux exutoires du Roscoat (R1) et du Traou Bigot (TB1) montrent que ces cours d'eau sont également vecteurs de pollution, parfois dans des proportions supérieures à celle du Kerdu.

nettoyage du chenil afin de vérifier l'efficacité de l'ouvrage mis en place	domestiques				
Ker10	Mise en conformité des branchements non conformes situés rue de la côté des Bruyères , rue de l'Eglise et route de la Voie romaine	Assainissement	Particuliers		Particuliers	2021
Ker10	Finaliser les contrôles de branchements rue de la côté des Bruyères, rue de l'Eglise et route de la Voie romaine ?	Assainissement	LTC		LTC	2021
