Restitution des études de reconquête de la qualité microbiologique des eaux littorales

- Baie de la Vierge / Banc du Guer
- Le Bourg / Beg Ar Vorn
- Pors Mabo
- Tourony
- Bringuiller
- Landrellec

*Commission thématique « Qualité et
quantité »*

1^{er} octobre 2021

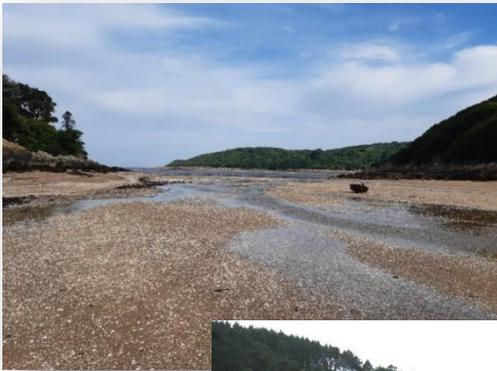
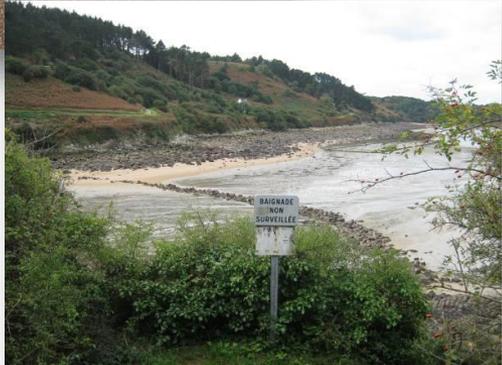
Baie de la Vierge Classement selon Directive de 2006 (de 2013 à 2020)								
2013	2014	2015	2016	2017	2018	2019	2020	
Insuffisante	Insuffisante	Insuffisante	Suffisante	Insuffisante	Suffisante	Suffisante	Insuffisante	
Nom site	Coquillages suivis	Classement						
34-Le Petit taureau	coques	2014	2015	2016	2017	2018	2019	2020
		interdit	interdit	interdit	interdit	déconseillé	déconseillé	déconseillé

➤ Une qualité qui reste fragile, mais amélioration de la qualité de la baignade en 2021, non dégradation du Banc du Guer

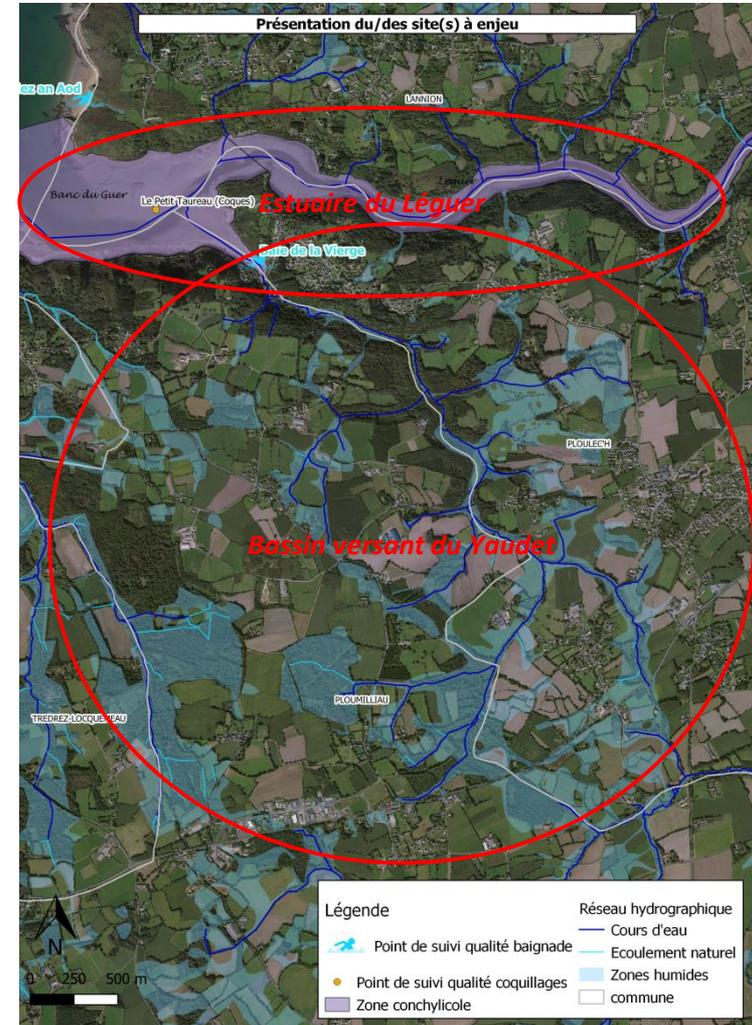
2 bassins versants potentiellement contributeurs :

- **Le bassin versant du Yaudet**
- **L'estuaire du Léguer** – travaux en cours sur le système d'assainissement de Lannion

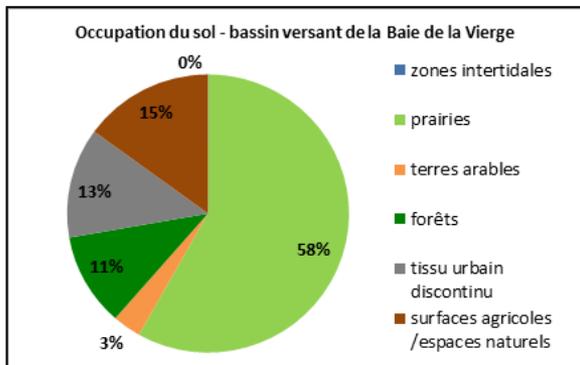
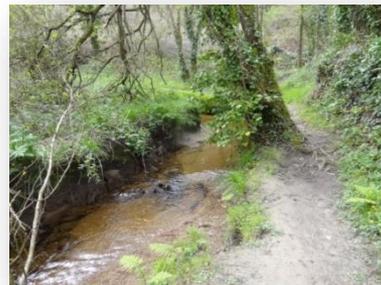
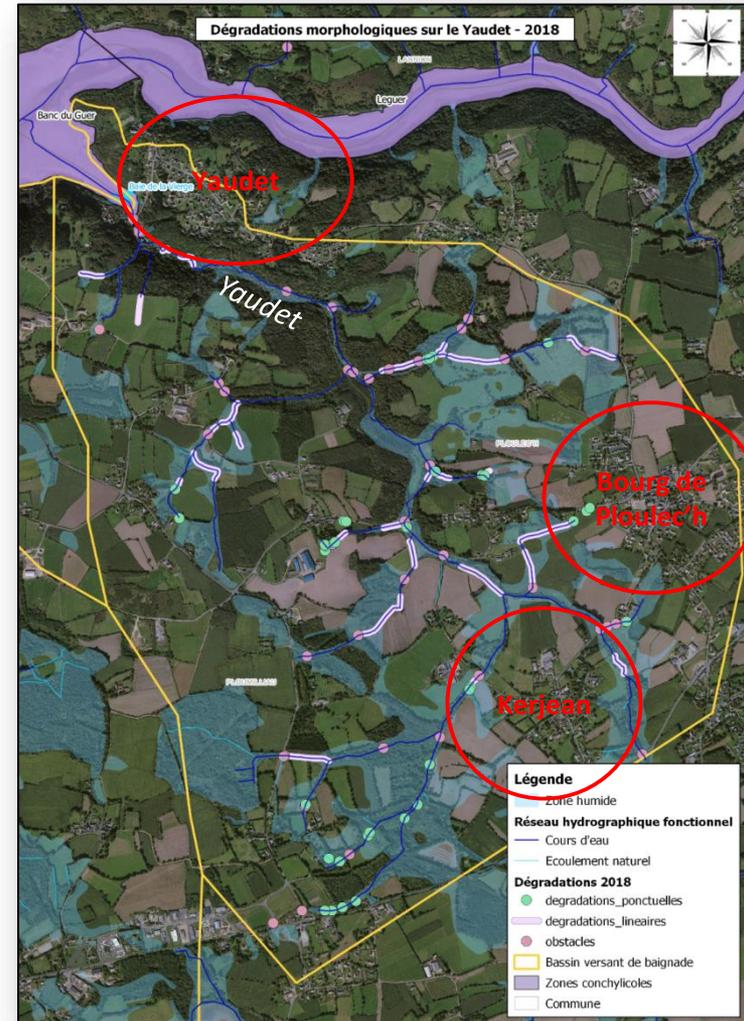
➤ Le bassin versant du Yaudet

- 14 km de réseau hydro (forte densité)
- Chemin de randonnée le long du Yaudet en partie aval (chiens, chevaux)
- Perturbations morphologiques du cours d'eau (2018) : piétinement par les bovins, artificialisation ou érosion des berges ou du fond du lit, drainage, dépôts d'ordures
- Occupation du sol : dominante agricole à habitat dispersé, 3 secteurs urbanisés majeurs en amont et en aval du BV : bourg de Ploulec'h, Kerjean, Yaudet

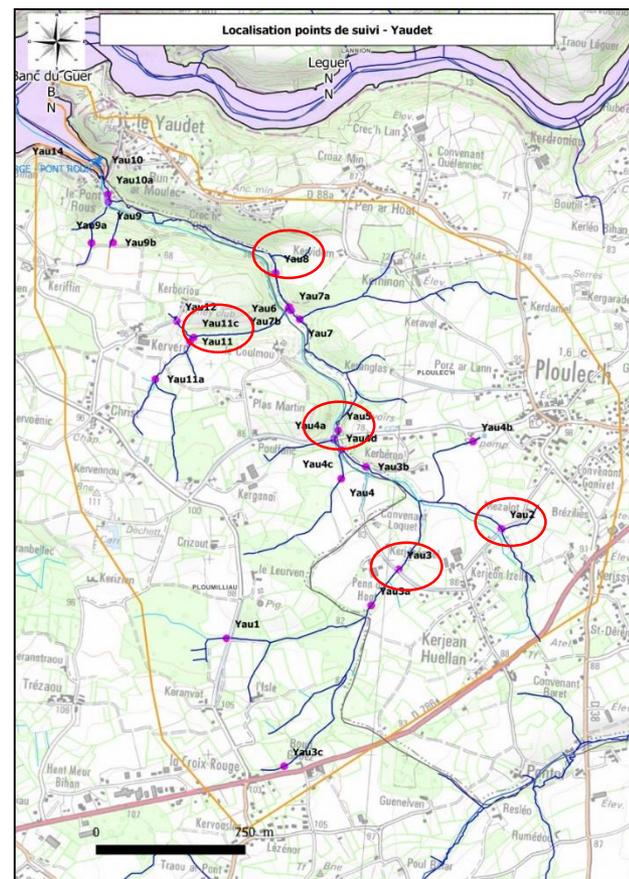
➤ Les résultats de suivi calendaire à l'exutoire du Yaudet et du Léguer :

- Suivi réalisé par DDTM22 (CQEL22) jusqu'en 2017 puis par le CD22/SAGEBL/LTC
- Des dépassements ponctuels du seuil des 1000 Ecoli/100ml ponctuels, généralement l'hiver
- Amélioration de la qualité du Léguer
- Corrélation avec la pluviométrie non systématique

➤ Un suivi ciblé du BV mené par le SAGE depuis 2017

- 12 campagnes de suivi réalisées entre 2017 et 2020 par temps contrastés (sec ou pluie)
- Entre 8 et 17 points suivis par campagne
- Des résultats hétérogènes, parfois très mauvais particulièrement en temps de pluie
- 5 points problématiques
- **Abattement important** de l'amont à l'aval

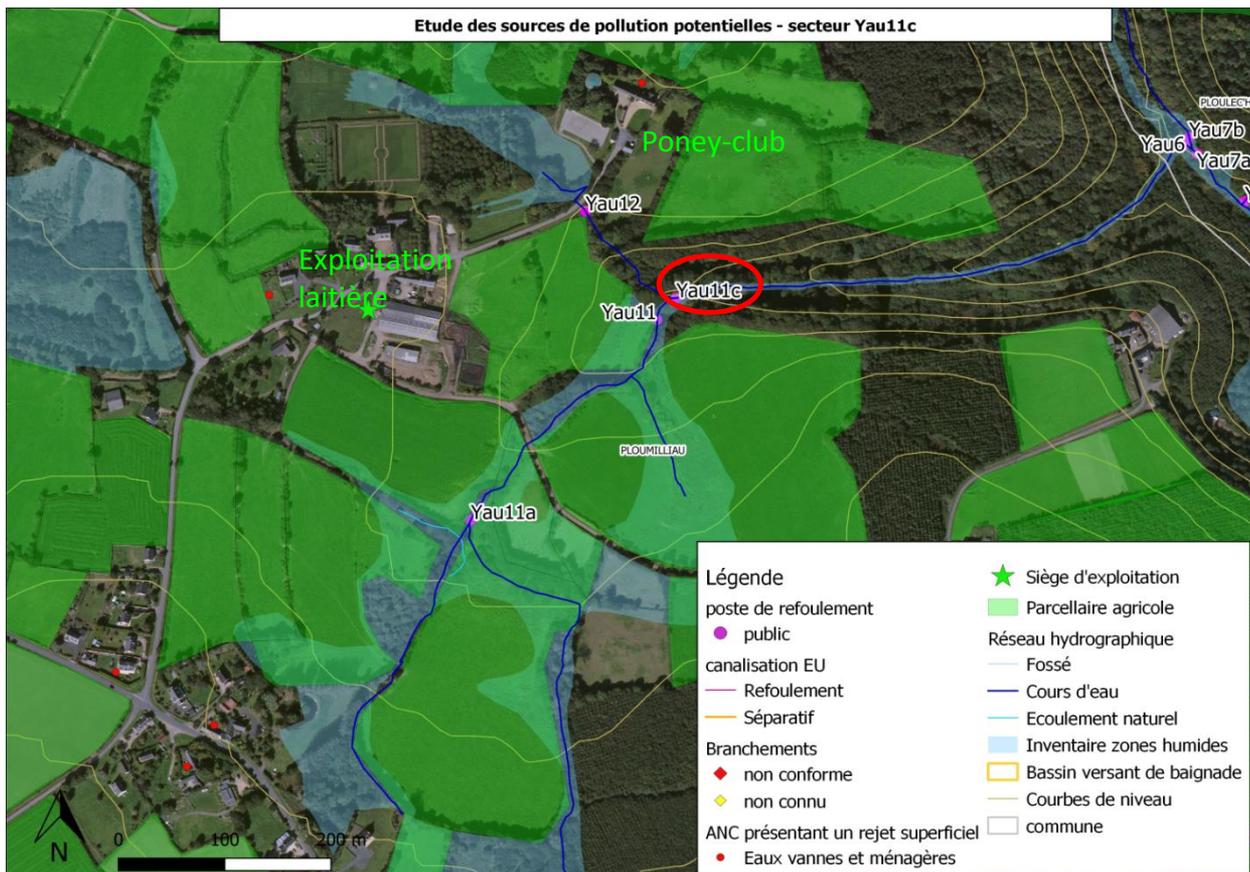
➤ Zoom sur le secteur Yau 11c :

- Point situé au niveau d'un affluent du Yaudet, en contrebas d'une exploitation laitière et d'un poney-club, en zone boisée, après la confluence avec plusieurs petits affluents.
- Des résultats moyens voire très élevés (50 000 ; 310 000 NPP/100ml)

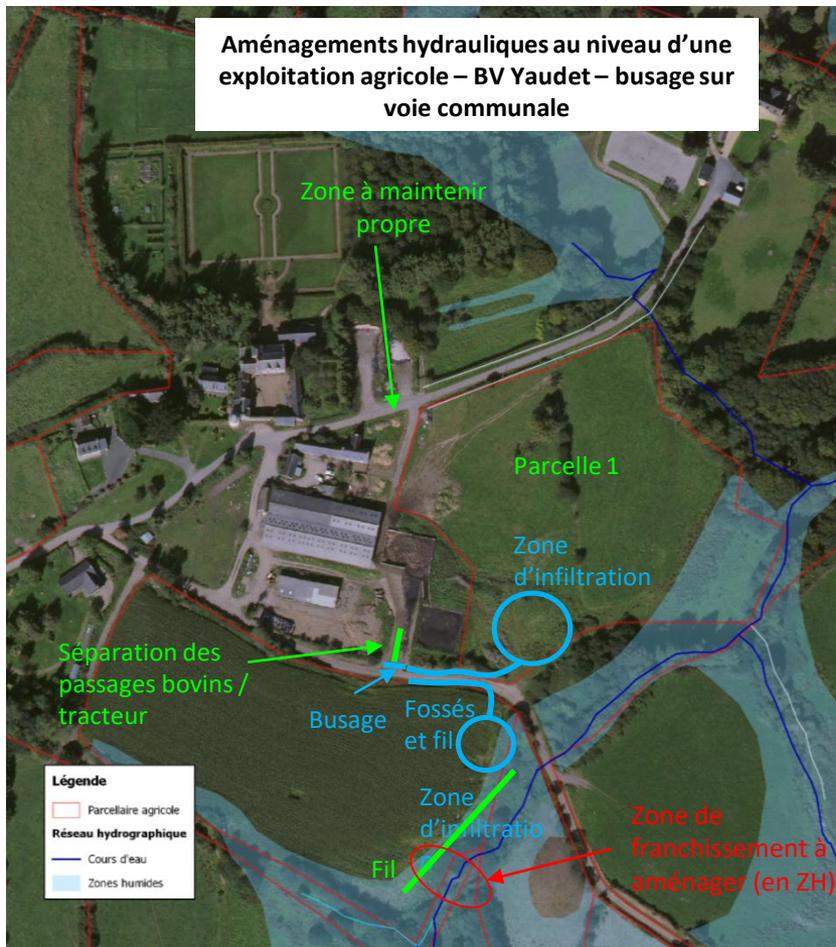
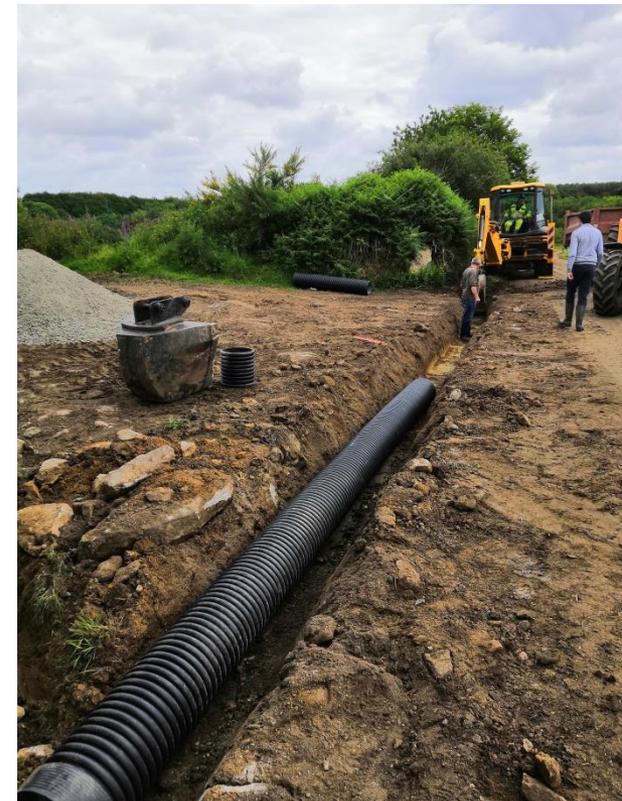
➤ Secteur Yau 11c : détail des aménagements agricoles

Buse placée en sortie de stabulation – juin 2019 –
crédit photo : SAGE Baie de Lannion

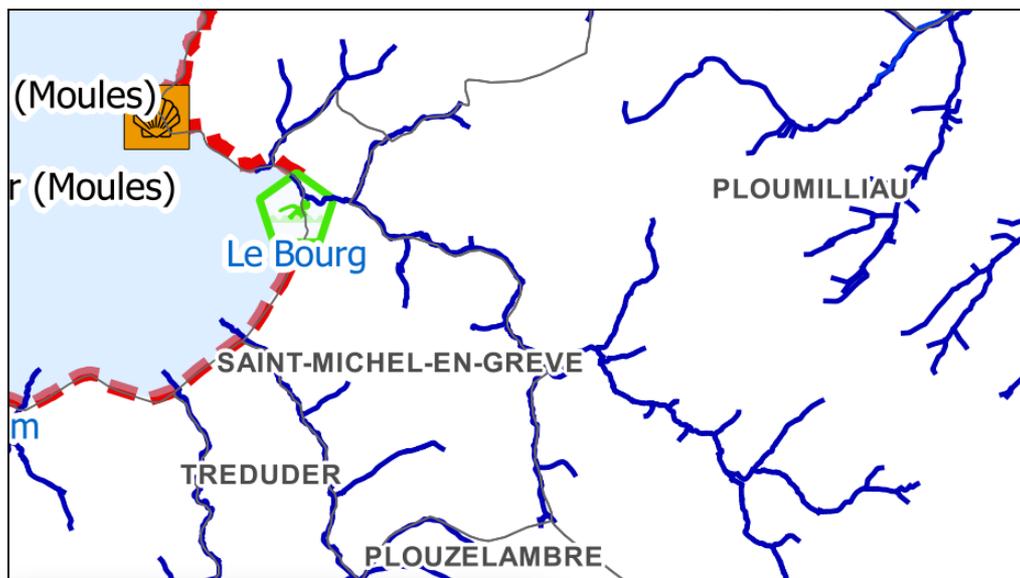
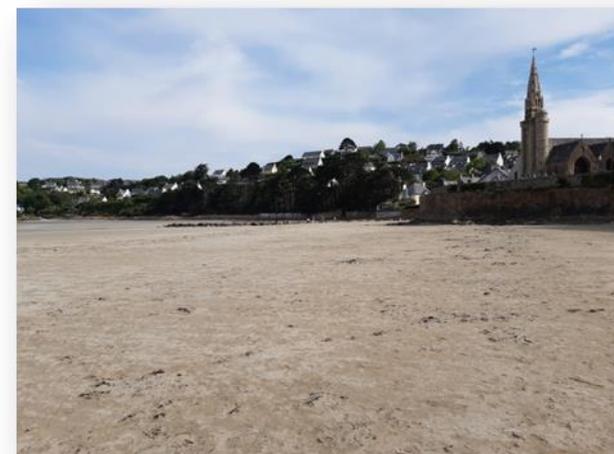
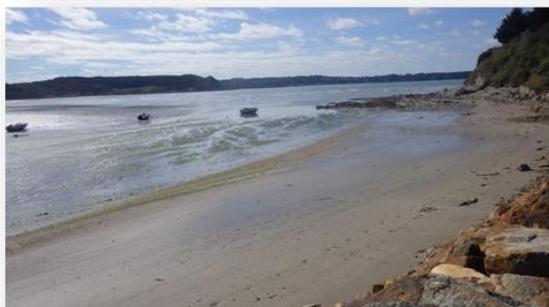
Classement selon Directive de 2006							
2013	2014	2015	2016	2017	2018	2019	2020
Suffisante	Suffisante	Insuffisante	Suffisante	Bonne	Bonne	Bonne	Bonne

Nom site	Suivi	Coquillages suivis	Classement						
			2014	2015	2016	2017	2018	2019	2020
36-Beg Ar Vorn	ARS	moules	interdit	déconseillé	déconseillé	déconseillé	déconseillé	déconseillé	déconseillé

- Une qualité en amélioration
- Des pics de contamination de la baignade en 2021, cause probable : dépotages clandestins dans le Kerdu

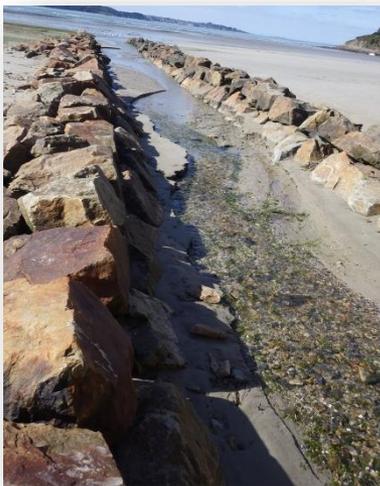
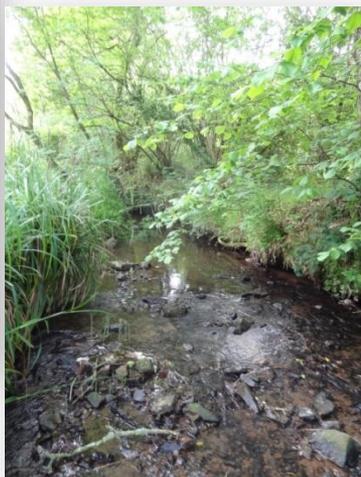
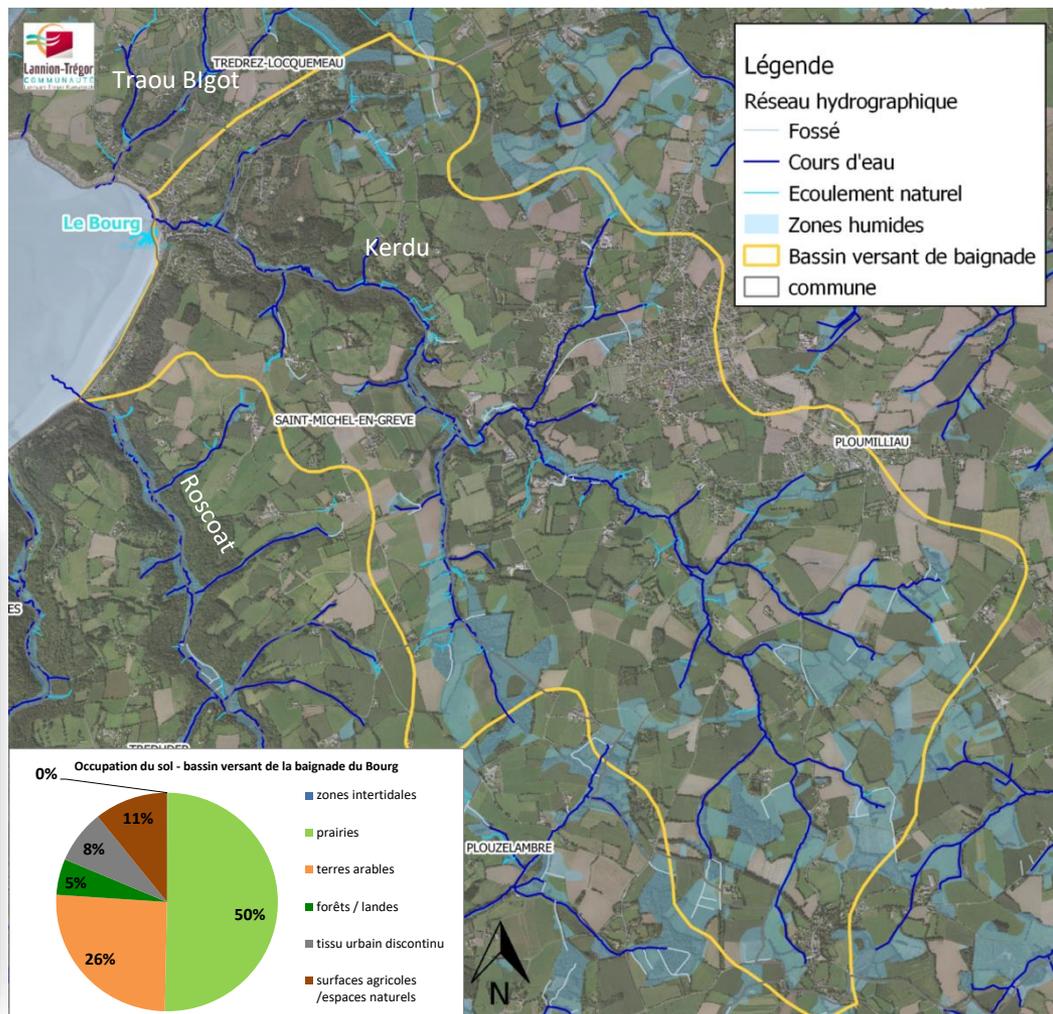
➤ Le bassin versant du Kerdu

- 8 km de cours d'eau principal
- Occupation du sol : dominante agricole, 4 secteurs urbanisés, ripisylve en partie aval

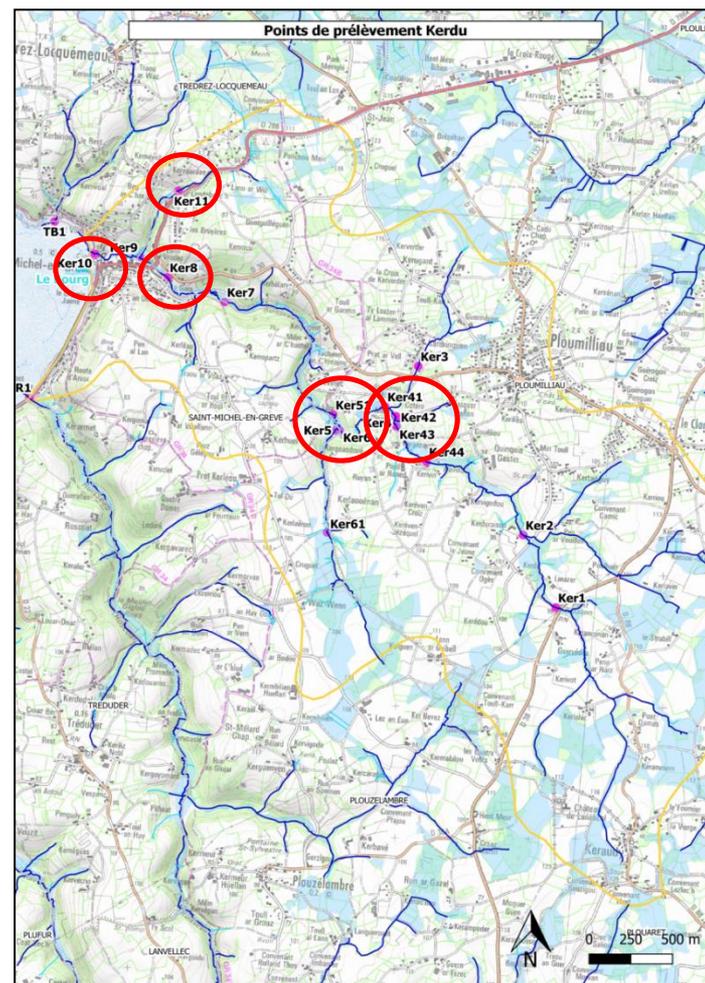
➤ Les résultats de suivi calendaire à l'exutoire du Kerdu :

- Suivi DDTM22 (CQEL22) jusqu'en 2017 puis CD22/SAGEBL
- Amélioration de la qualité
- Un pic chaque année > 10 000 Ecoli/100ml en août ou en septembre, généralement suivant un événement pluvieux
- Corrélation avec la pluviométrie non systématique
- NB : concentrations aux exutoires du Traou Bigot et du Roscoat non négligeables

➤ Les résultats de suivi ciblés réalisés dans le cadre de l'étude SAGE depuis 2017

- 26/08 : humains confirmé, équins suspecté, absence de bovins et canins
 - 30/08 : humains et bovins suspectés, absence d'équins et canins
- => oiseaux de mer voire volailles à vérifier

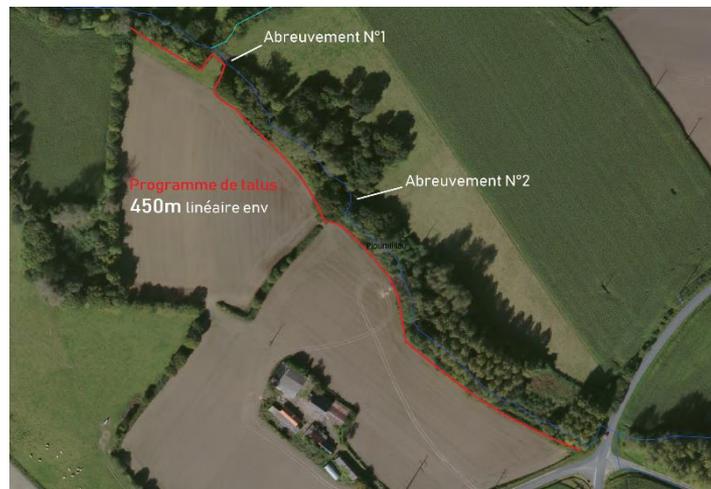
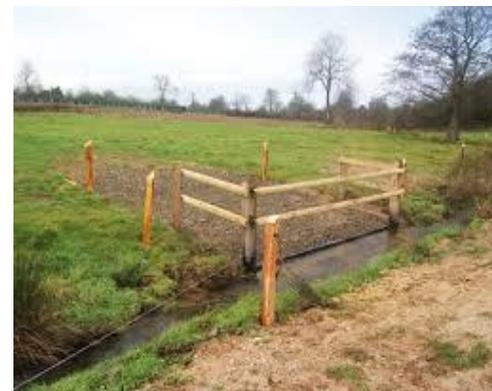
➤ EARL Convenant Hamon :

Proposition de descente aménagée
Coût : 1500 – 2000 €

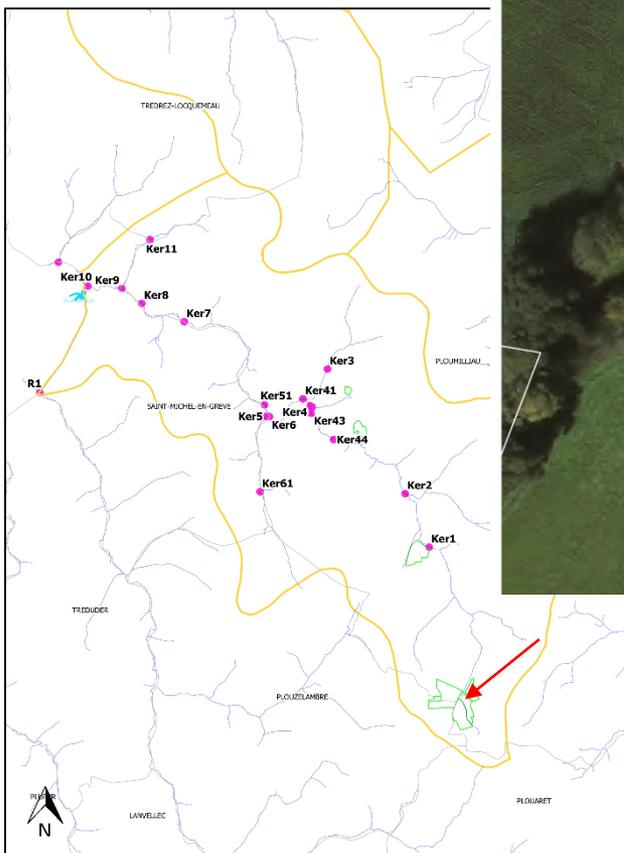
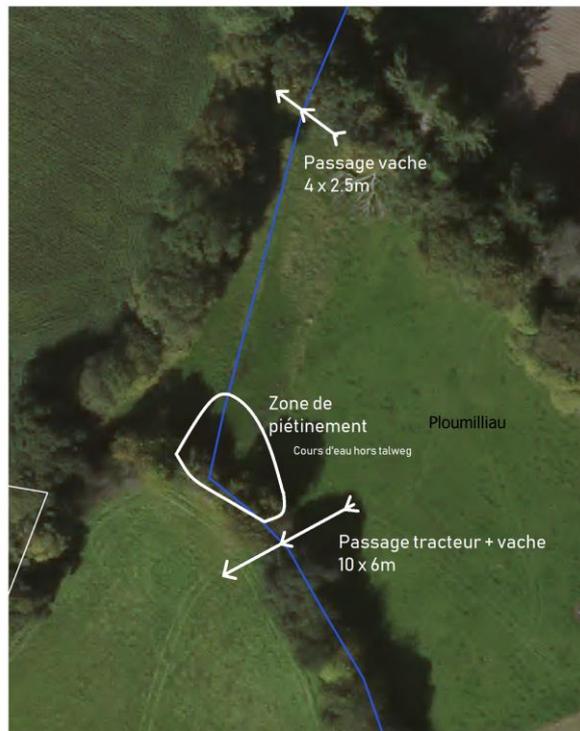
➤ El Bernard Turpin :

Solution N°1 : Passage à gué / abreuvoir

Dimension : 8m de longueur * 3.5m de large

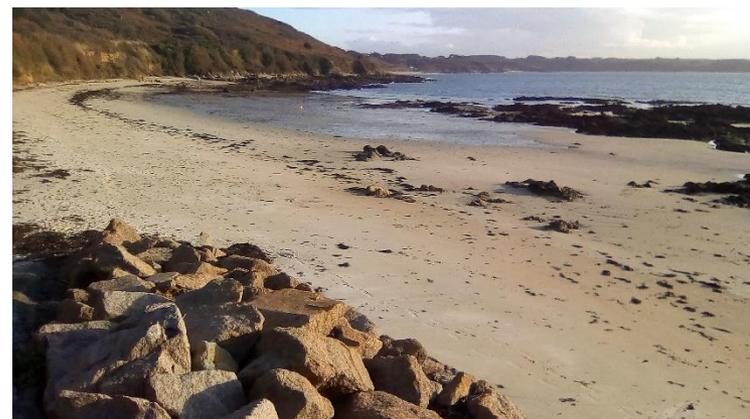
2013	2014	2015	2016	2017	2018	2019	2020
		Excellente	Bonne	Bonne	Bonne	Bonne	Bonne	Bonne	Bonne
Nom site	Commune	Suivi	Coquillages suivis	Classement					
				2014	2015	2016	2017	2018	2019

33-Pors Mabo	Trébeurden	ARS	moules	déconseillé	déconseillé	déconseillé	déconseillé	déconseillé	déconseillé	toléré
--------------	------------	-----	--------	-------------	-------------	-------------	-------------	-------------	-------------	--------

- Une qualité en amélioration, très bons résultats pour la baignade en 2021
- Qualité du site de pap reste médiocre

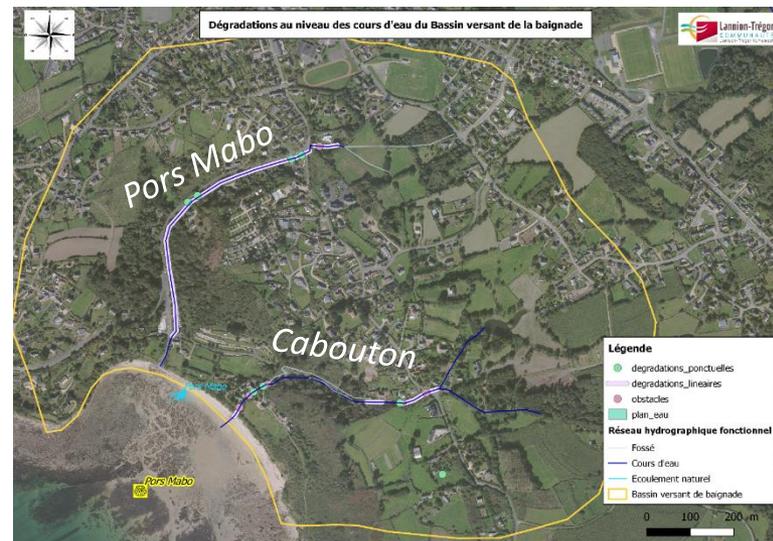
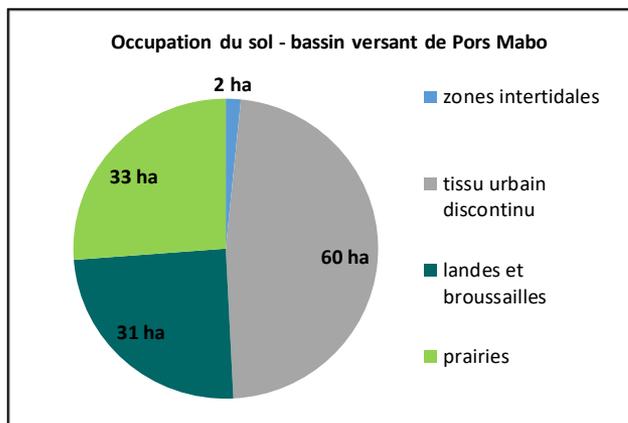
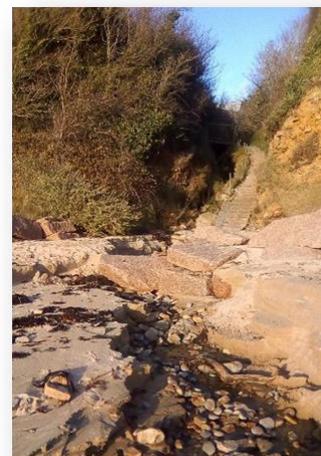
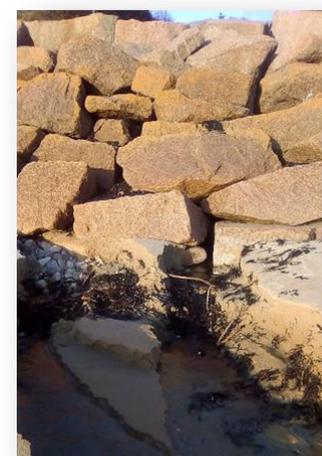
- Pors Mabo : fonctionnalité très perturbée (busé aux $\frac{3}{4}$)
- Cabouton : ouvert, quelques obstacles, fossé de route, passage chez des particuliers avec chiens
- Occupation du sol : fort niveau d'urbanisation

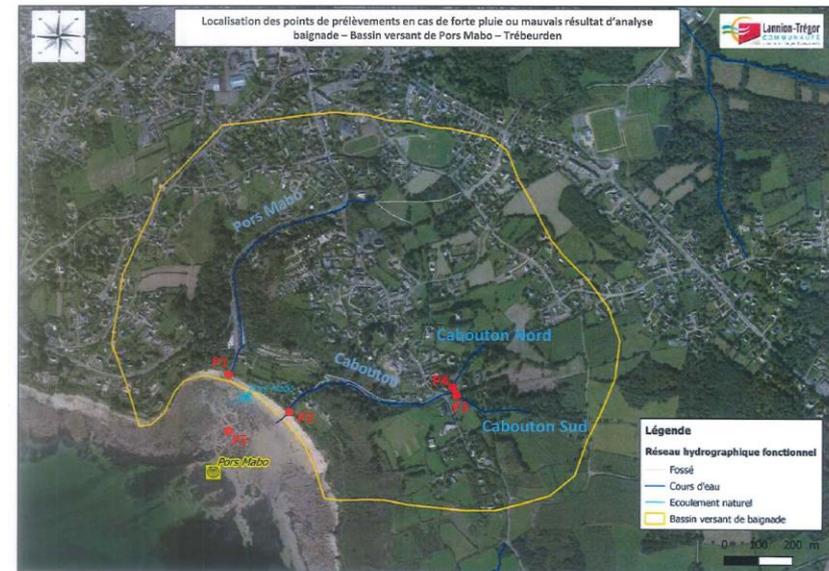
- De mauvais résultats en amont du Cabouton (génotypages : canin et humain)
- De très faibles débits
- Contraste entre concentrations dans les cours d'eau et eau de mer
- Investigations terrain en cours : chiens, étang ?

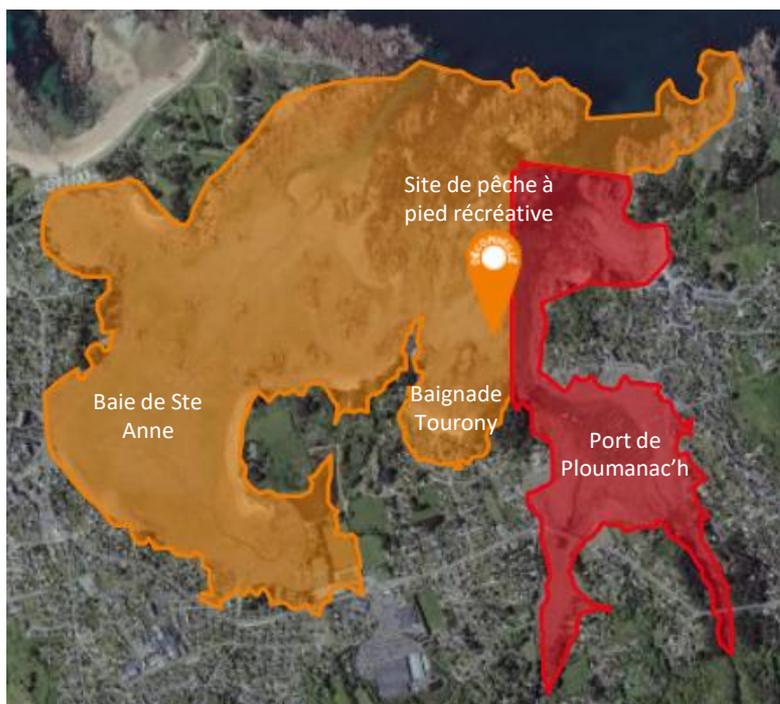
Nom site	Commune	Suivi	Coquillages suivis	Classement						
				2014	2015	2016	2017	2018	2019	2020
29-Tourony	Trégastel	ARS	coques	interdit	interdit	interdit	déconseillé	déconseillé	déconseillé	déconseillé

- Pas de saisonnalité marquée
- La qualité de ce gisement s'est améliorée , mais des pics de qualité médiocre (>700 Ecoli/100g) à mauvais (>4600 Ecoli/100g) persistent
- Proximité port de Ploumanac'h (secteur interdit à la pêche à pied)
- Mise en place du suivi de la qualité sanitaire de la baignade de Tourony en 2021 : bons résultats

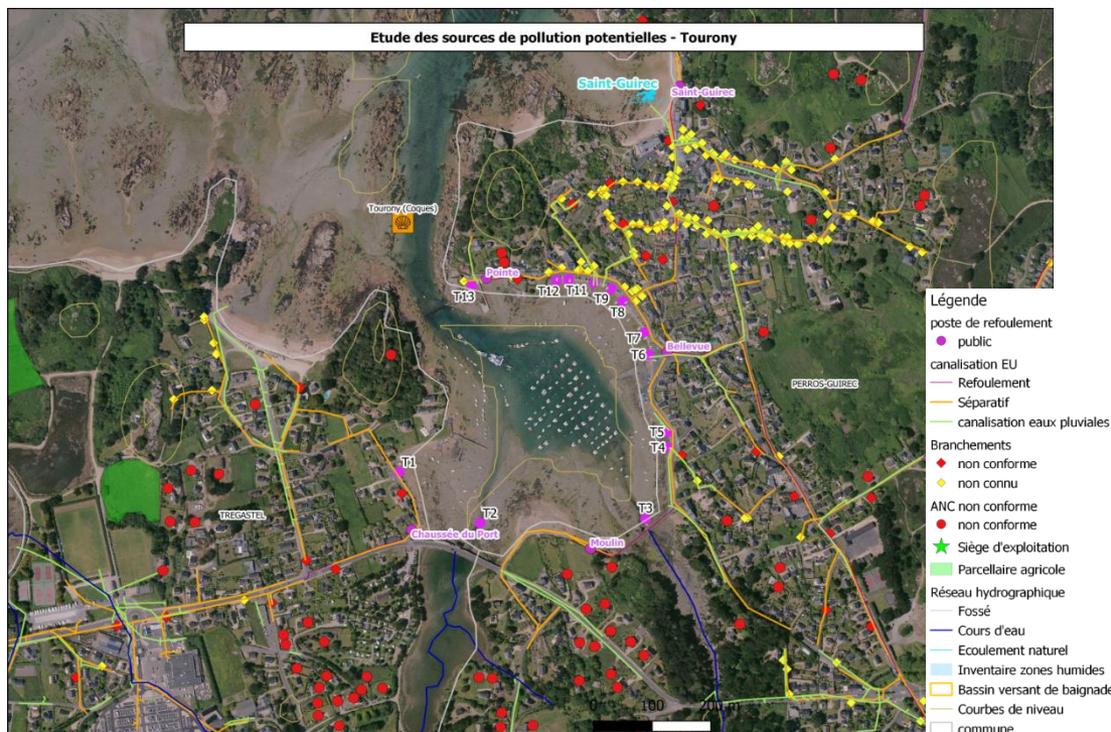
➤ Suivi ciblé dans le cadre du SAGE

- 3 campagnes réalisées en 2020 et 2021
- Mauvais résultats au niveau des pluvioux Nord du port, par temps de pluie

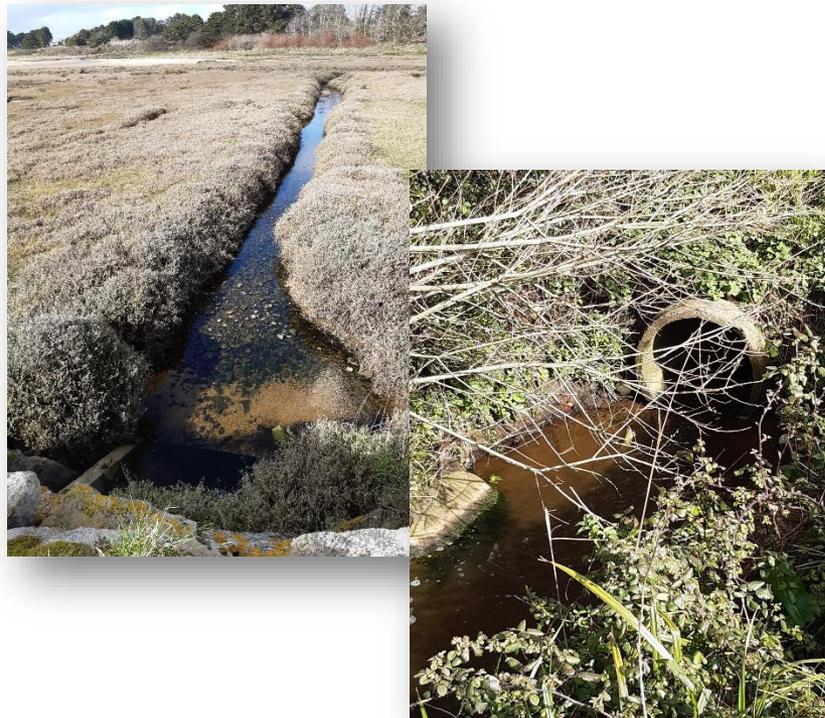
➤ Centrage autour du port de Ploumanac’h et anse de Tourony

- Urbanisation de la zone côtière + partie amont du BV
- 3 cours d'eau et 1 écoulement secteur Toul Bihan

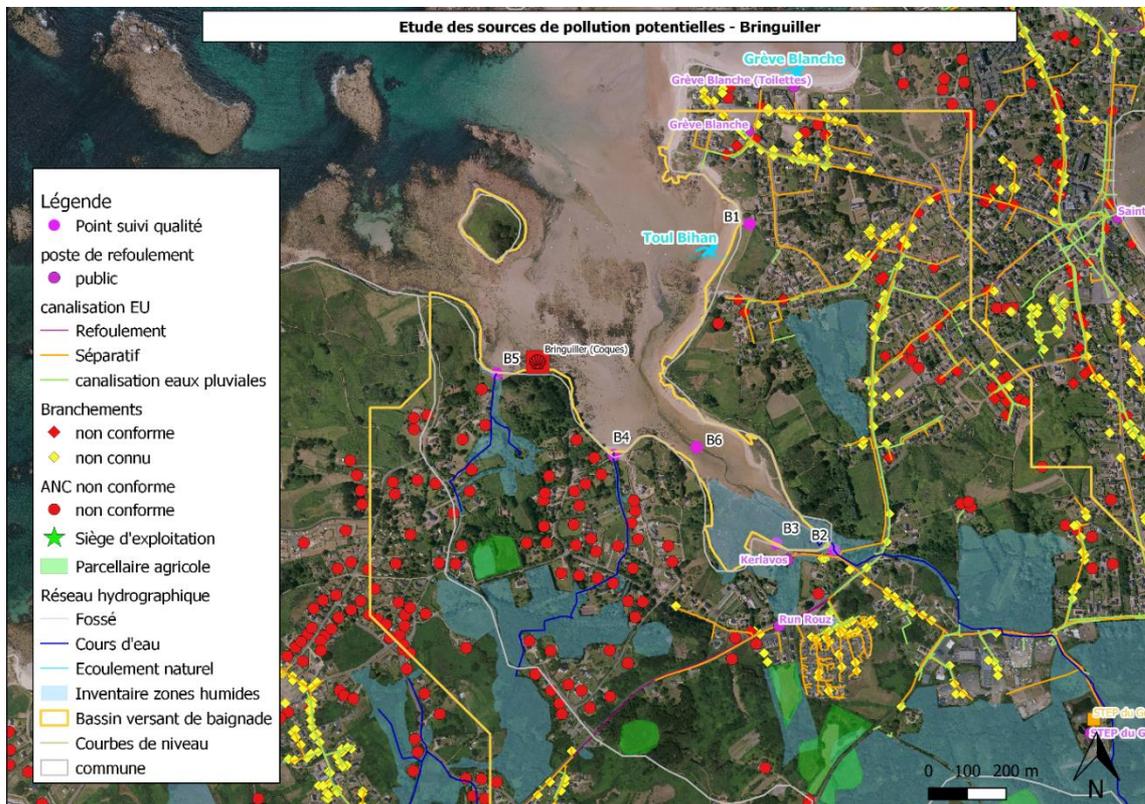
➤ Suivis réalisés dans le cadre du SAGE

Suivi ciblé :

- 3 campagnes réalisées en 2020 et 2021
- Résultats dégradés par temps de pluie

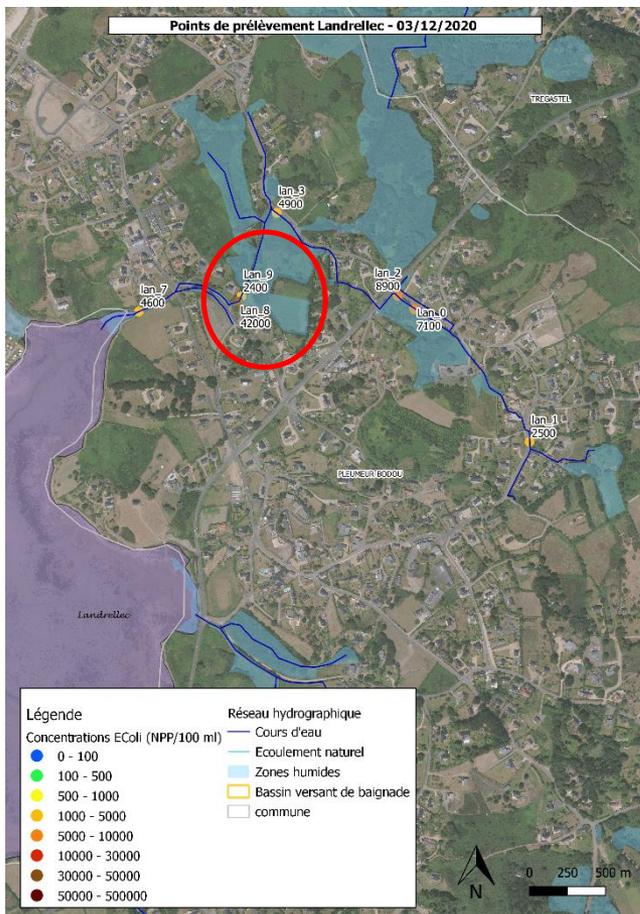
➤ Suivis réalisés dans le cadre du SAGE

Suivi ciblé :

- 3 campagnes réalisées en 2020 et 2021
- Mauvais résultats par temps de pluie, notamment au niveau d'un pluvial
