**Relevé de décisions**  
**Commission thématique « quantité et qualité »**  
**01-10-2021**

## Restitution des études de reconquête de la qualité microbiologique des eaux littorales

*Commission thématique « Qualité et  
quantité »*

*1<sup>er</sup> octobre 2021*

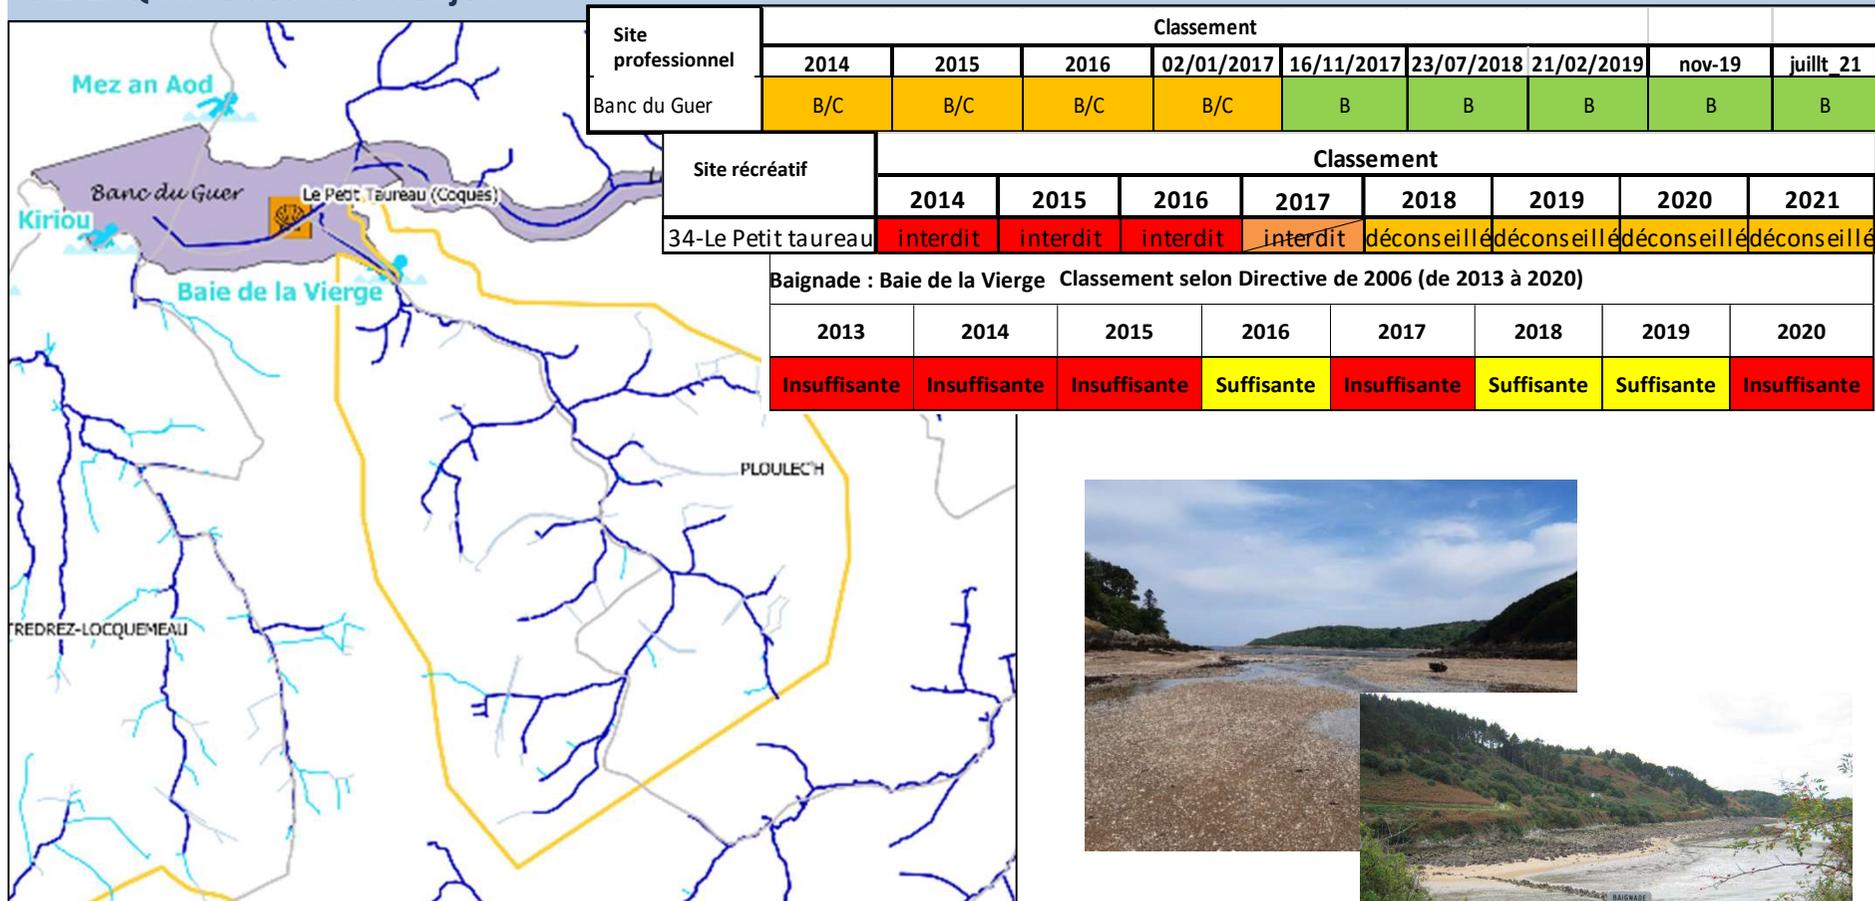
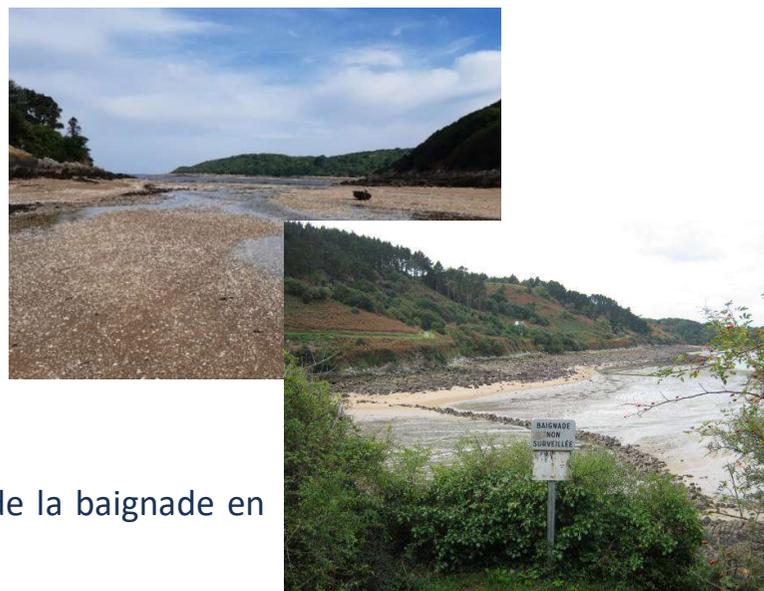
##### 3.1.1. Qualité des sites à enjeu

- Une qualité qui reste fragile, mais amélioration de la qualité de la baignade en 2021, non dégradation du Banc du Guer

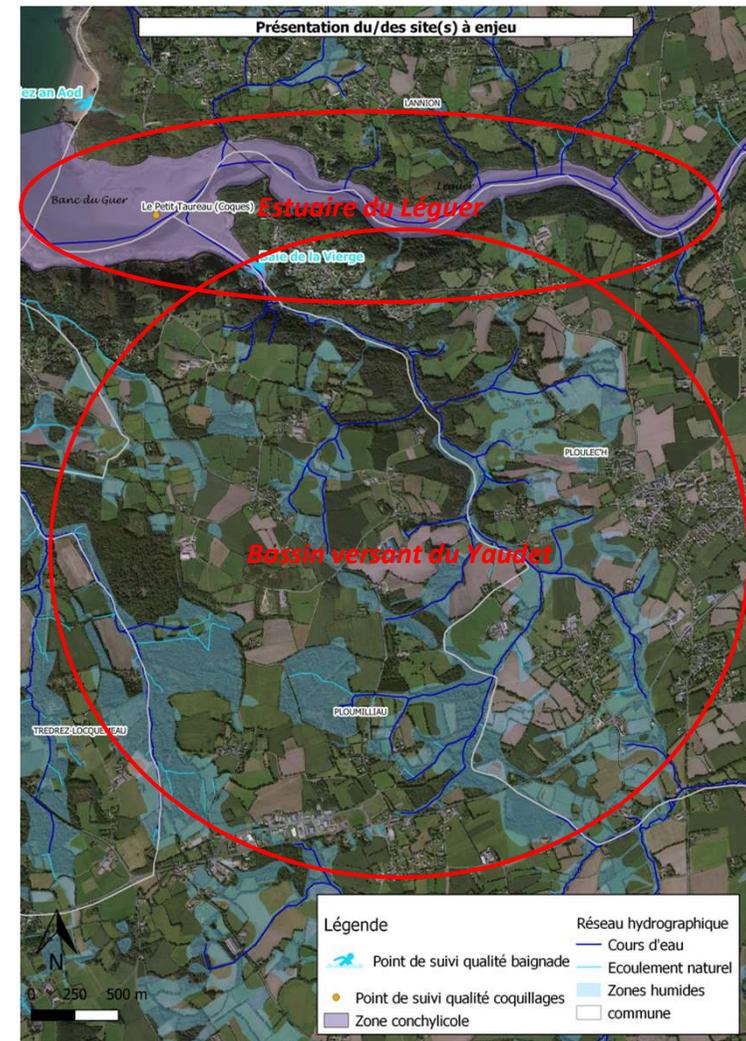
2 bassins versants potentiellement contributeurs :

- **Le bassin versant du Yaudet**
- **L'estuaire du Léguer** – travaux en cours sur le système d'assainissement de Lannion

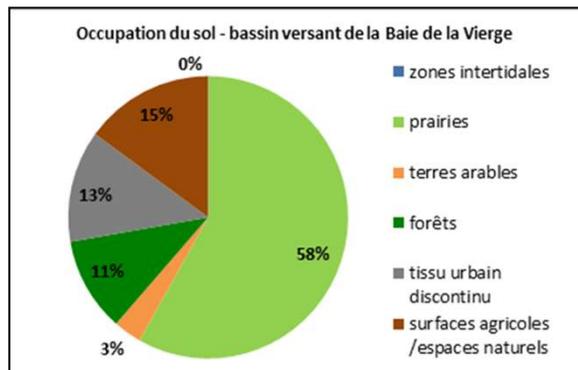
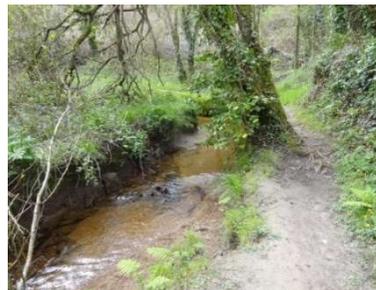
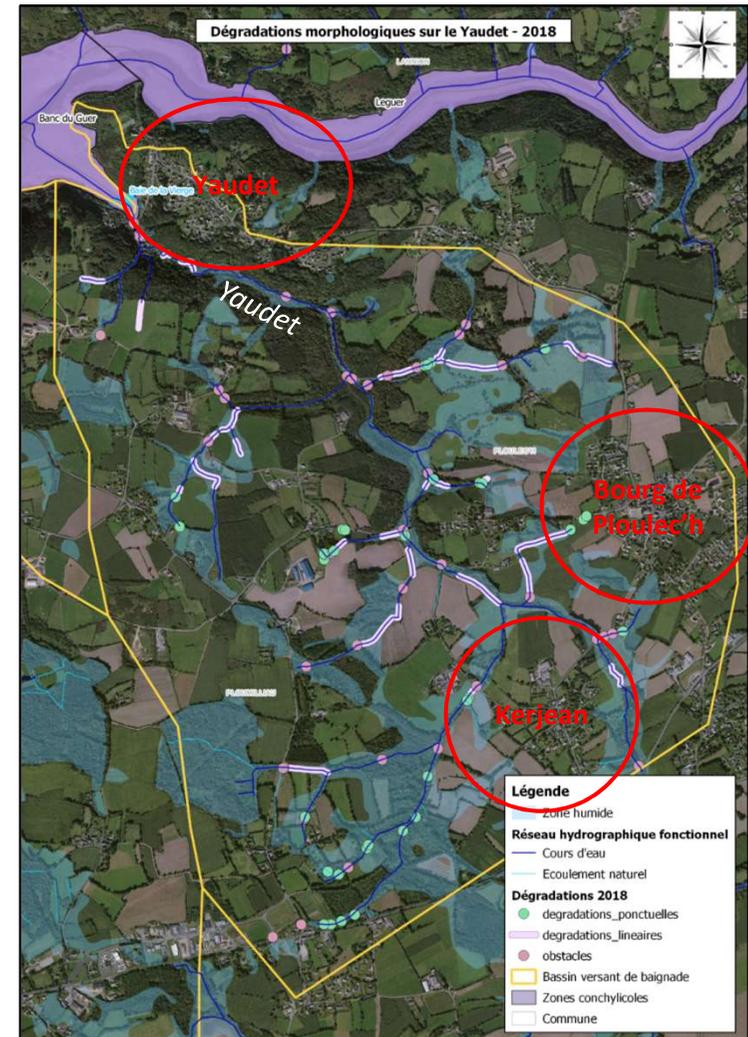
- 14 km de réseau hydro (forte densité)
- Chemin de randonnée le long du Yaudet en partie aval (chiens, chevaux)
- Perturbations morphologiques du cours d'eau (2018) : piétinement par les bovins, artificialisation ou érosion des berges ou du fond du lit, drainage, dépôts d'ordures
- Occupation du sol : dominante agricole à habitat dispersé, 3 secteurs urbanisés majeurs en amont et en aval du BV : bourg de Ploulec'h, Kerjean, Yaudet

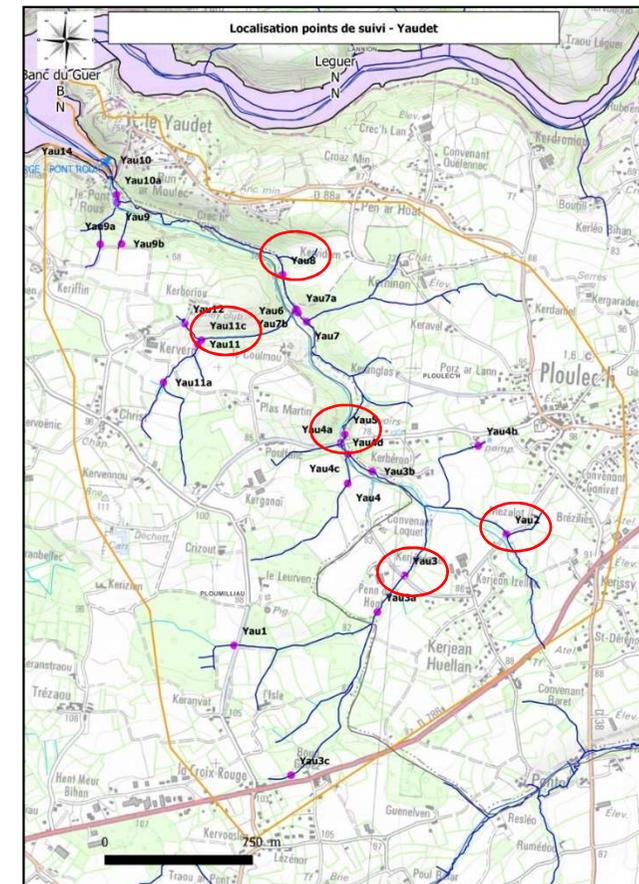
- Résultat : **humains et ruminants confirmés**, canins et équins non détectés
- => Cohérence avec les sources de pollution potentielle identifiées

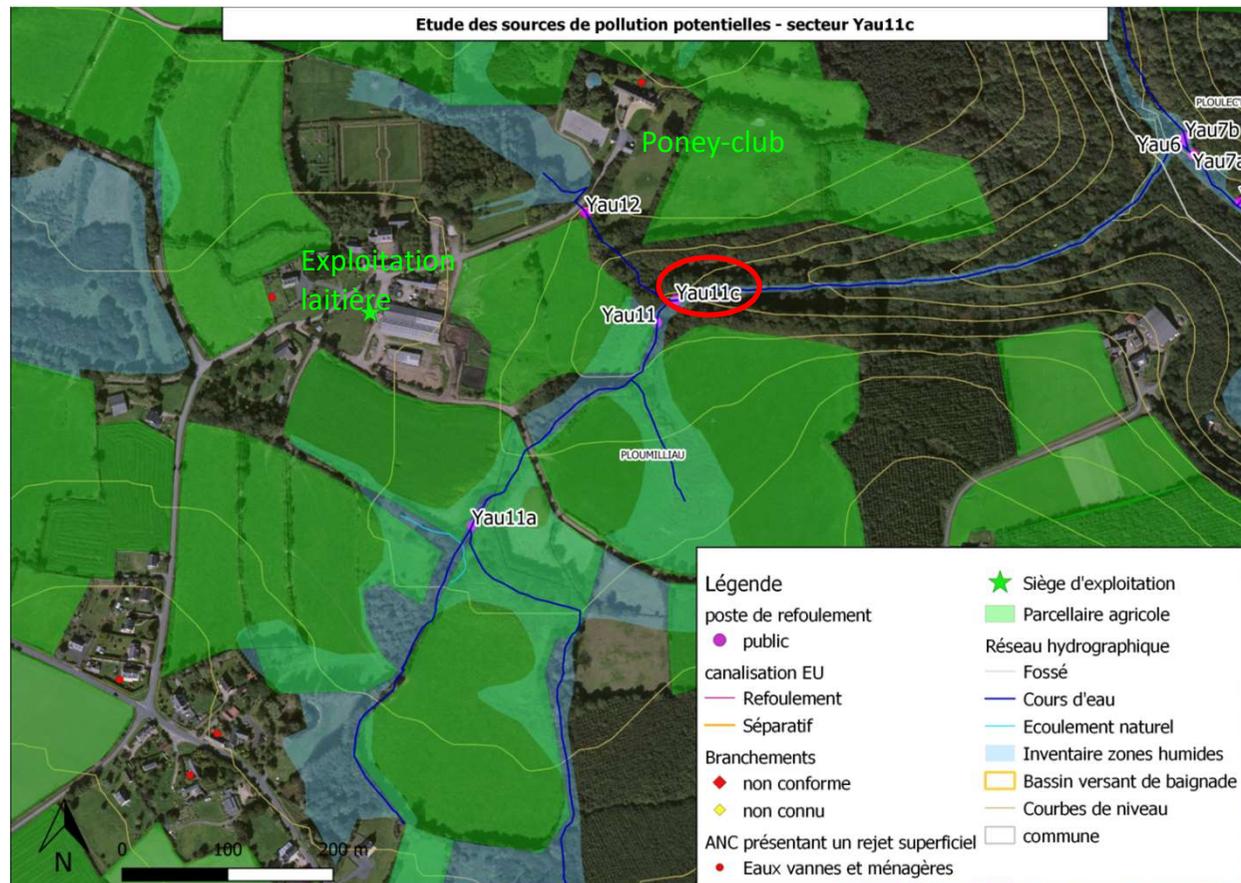
➤ Zoom sur le secteur Yau 11c :

- Point situé au niveau d'un affluent du Yaudet, en contrebas d'une exploitation laitière et d'un poney-club, en zone boisée, après la confluence avec plusieurs petits affluents.
- Des résultats moyens voire très élevés (50 000 ; 310 000 NPP/100ml)

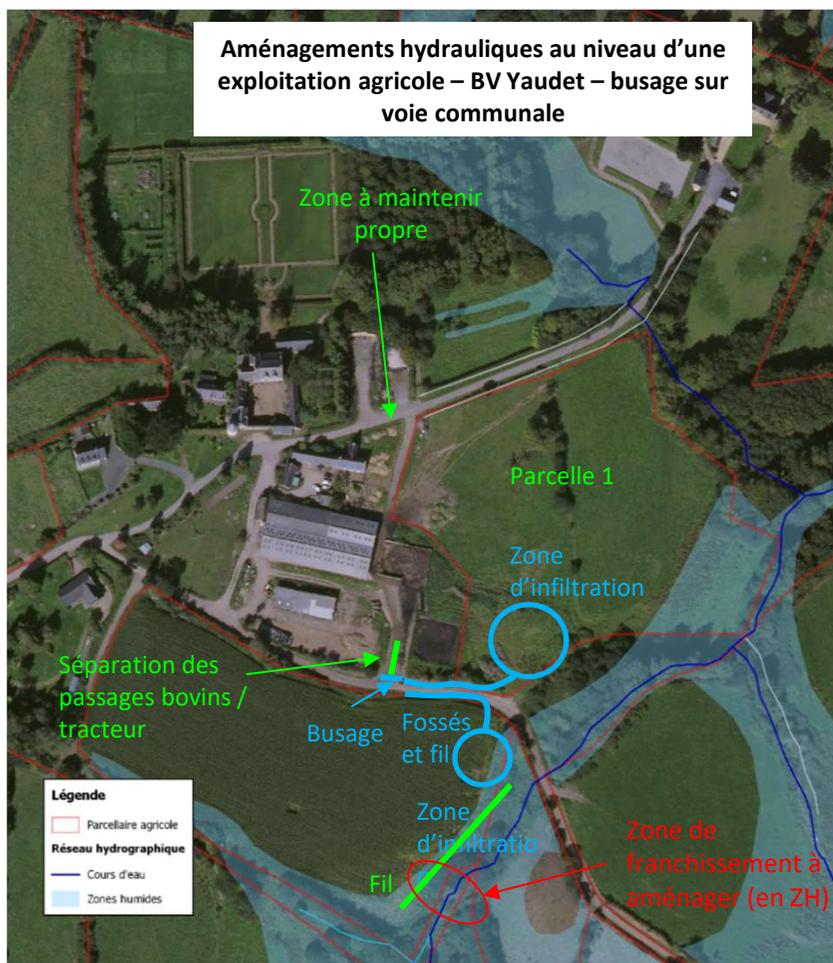
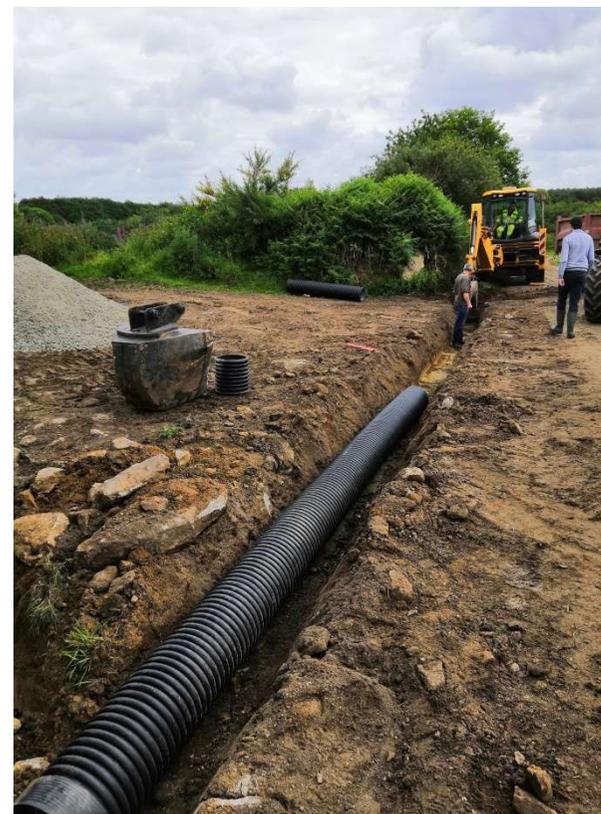
##### ➤ Secteur Yau 11c : détail des aménagements agricoles

Buse placée en sortie de stabulation – juin 2019 –  
crédit photo : SAGE Baie de Lannion

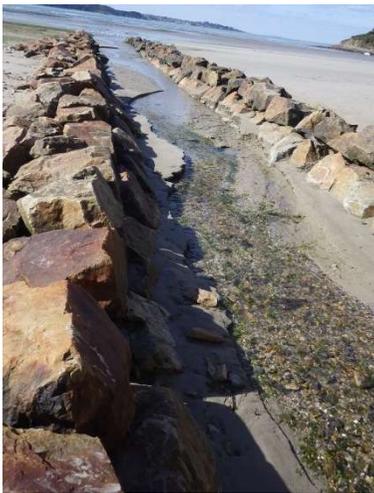
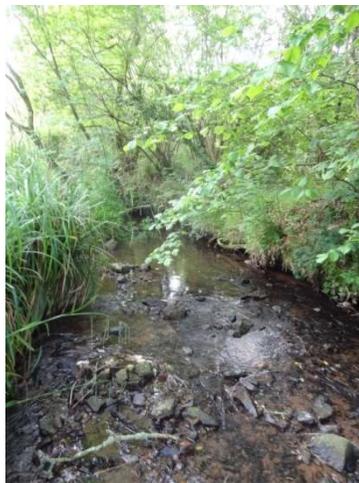
#### ➤ Le bassin versant du Kerdu

- 8 km de cours d'eau principal
- Occupation du sol : dominante agricole, 4 secteurs urbanisés, ripisylve en partie aval

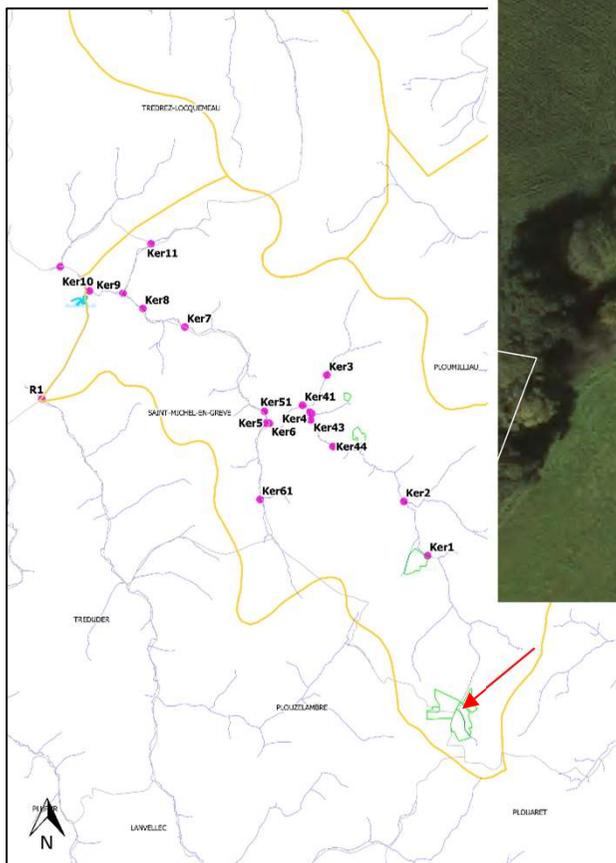
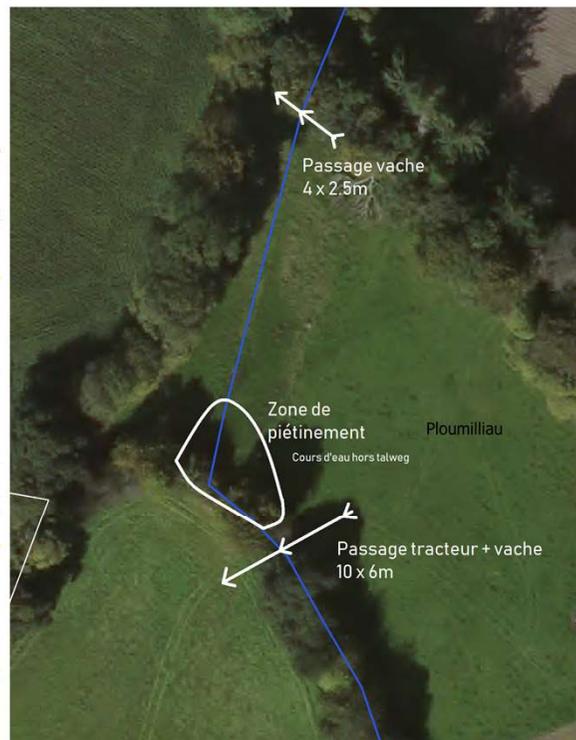
#### ➤ El Bernard Turpin :

**Solution N°1 : Passage à gué / abreuvoir**

Dimension : 8m de longueur \* 3.5m de large

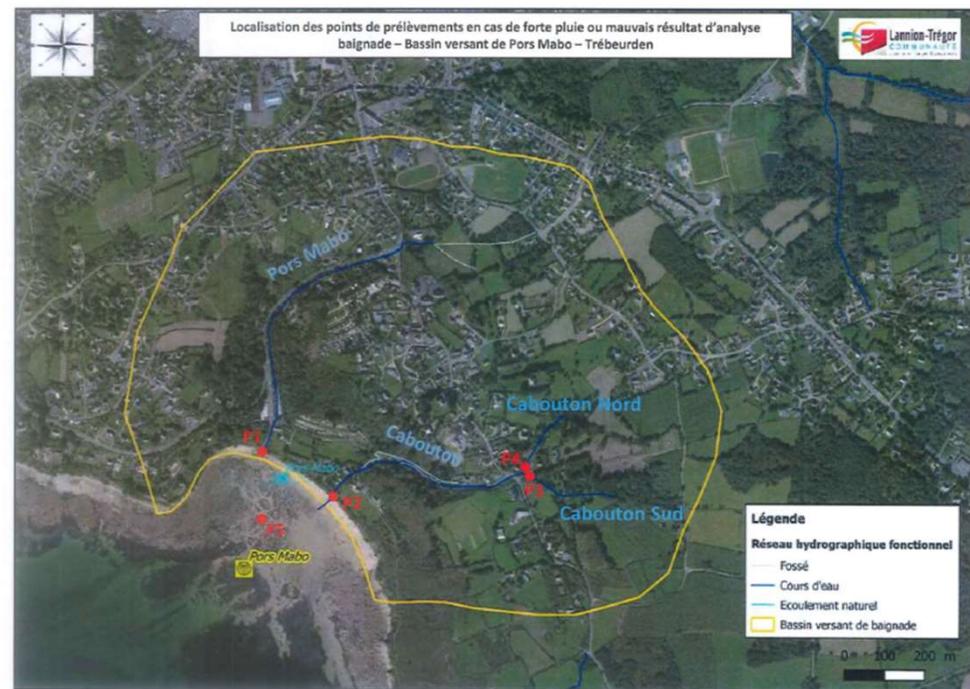
- De mauvais résultats en amont du Cabouton (génotypages P4 : canin et humain)
- De très faibles débits
- Contraste entre concentrations dans les cours d'eau et eau de mer
- Investigations terrain complémentaires : chien chez un particulier + pluvial routier, mauvais branchements

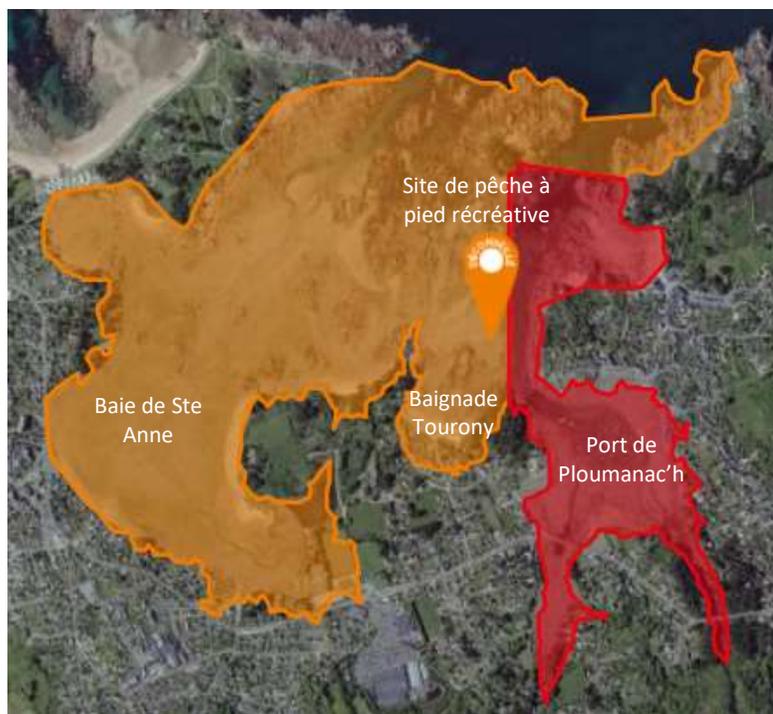
- Pas de saisonnalité marquée
- La qualité de ce gisement s'est améliorée, mais des pics de qualité médiocre (>700 Ecoli/100g) à mauvais (>4600 Ecoli/100g) persistent
- Proximité port de Ploumanac'h (secteur interdit à la pêche à pied)
- Mise en place du suivi de la qualité sanitaire de la baignade de Tourony en 2021 : bons résultats

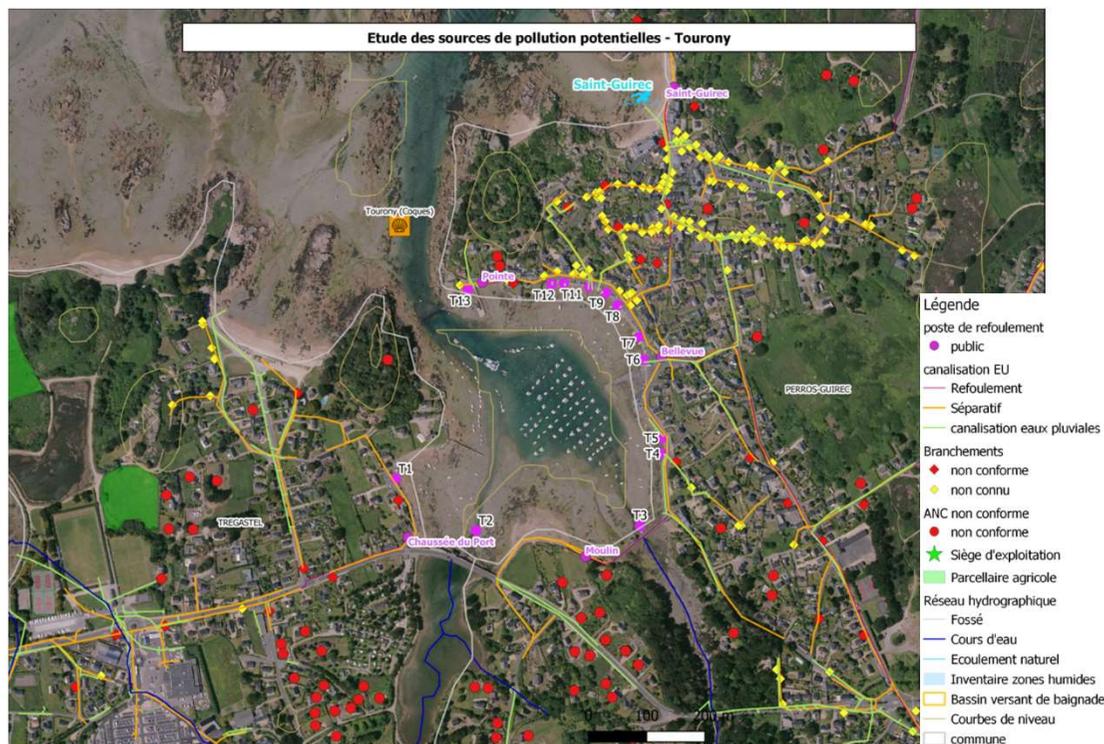
##### ➤ Suivi ciblé dans le cadre du SAGE

- 3 campagnes réalisées en 2020 et 2021
- Mauvais résultats au niveau des pluviiaux Nord du port, par temps de pluie

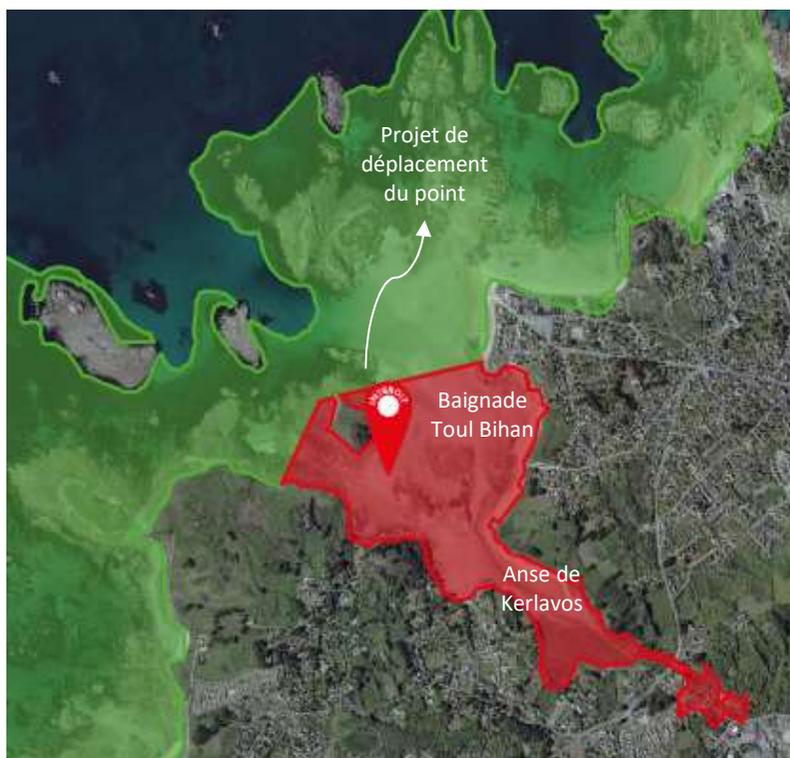
- Qualité sanitaire jugée fluctuante avec des pics de qualité médiocre jusque 2020
- Déplacement du point en 2021 : bons résultats
- Secteur interdit : proximité rejet de STEP Trégastel

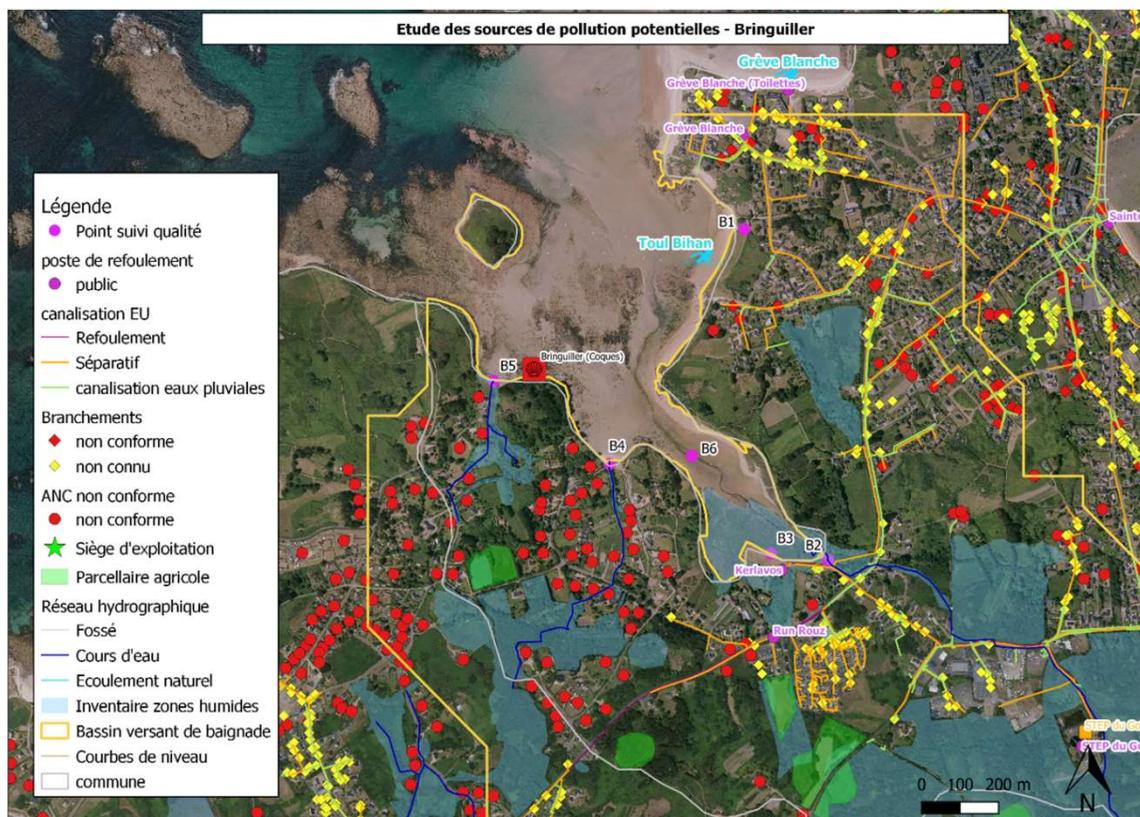
###### ➤ Suivis réalisés dans le cadre du SAGE

###### Suivi ciblé :

- 3 campagnes réalisées en 2020 et 2021
- Résultats dégradés par temps de pluie

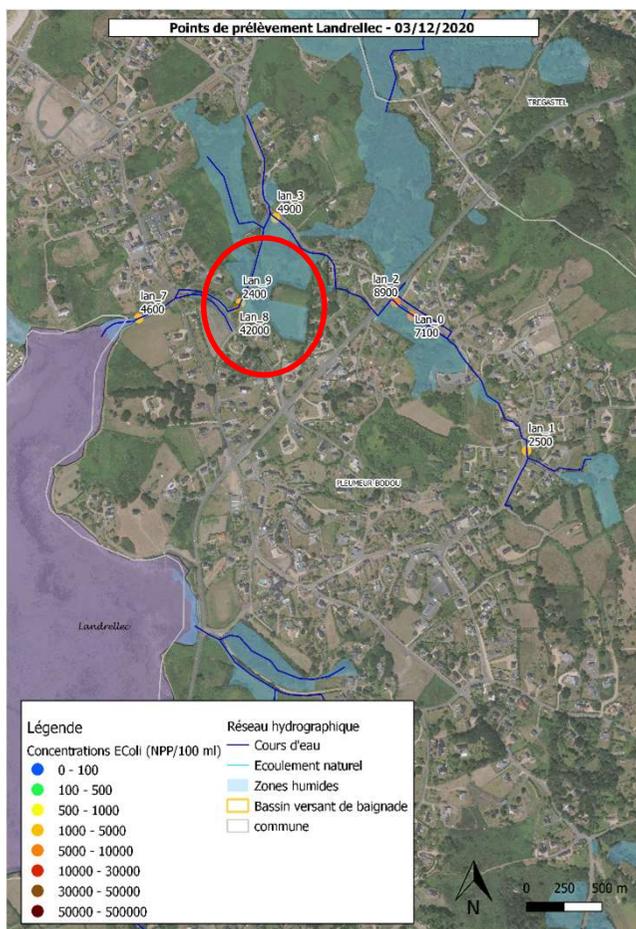
###### ➤ Suivis réalisés dans le cadre du SAGE

###### Suivi ciblé :

- 3 campagnes réalisées en 2020 et 2021
- Mauvais résultats par temps de pluie, notamment au niveau d'un pluvial

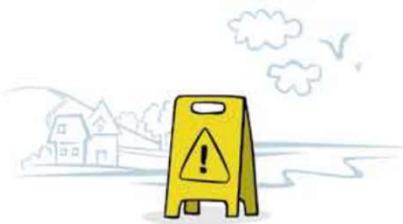
**EN ASSAINISSEMENT NON COLLECTIF**

Fosse septique toutes eaux

Tranchées d'épandage souterrain
