Restitution des études de reconquête de la qualité microbiologique des eaux littorales

Partie III : Résultats des études – actions

**Bassin versant du cours d'eau de Landrellec –
zone conchylicole de Landrellec - Pleumeur-Bodou**

Août 2022

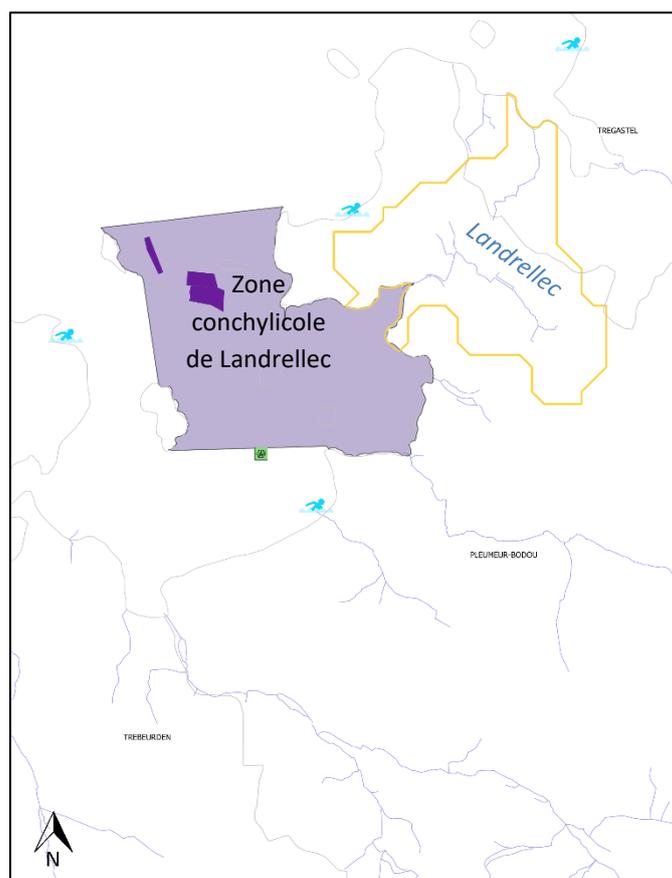
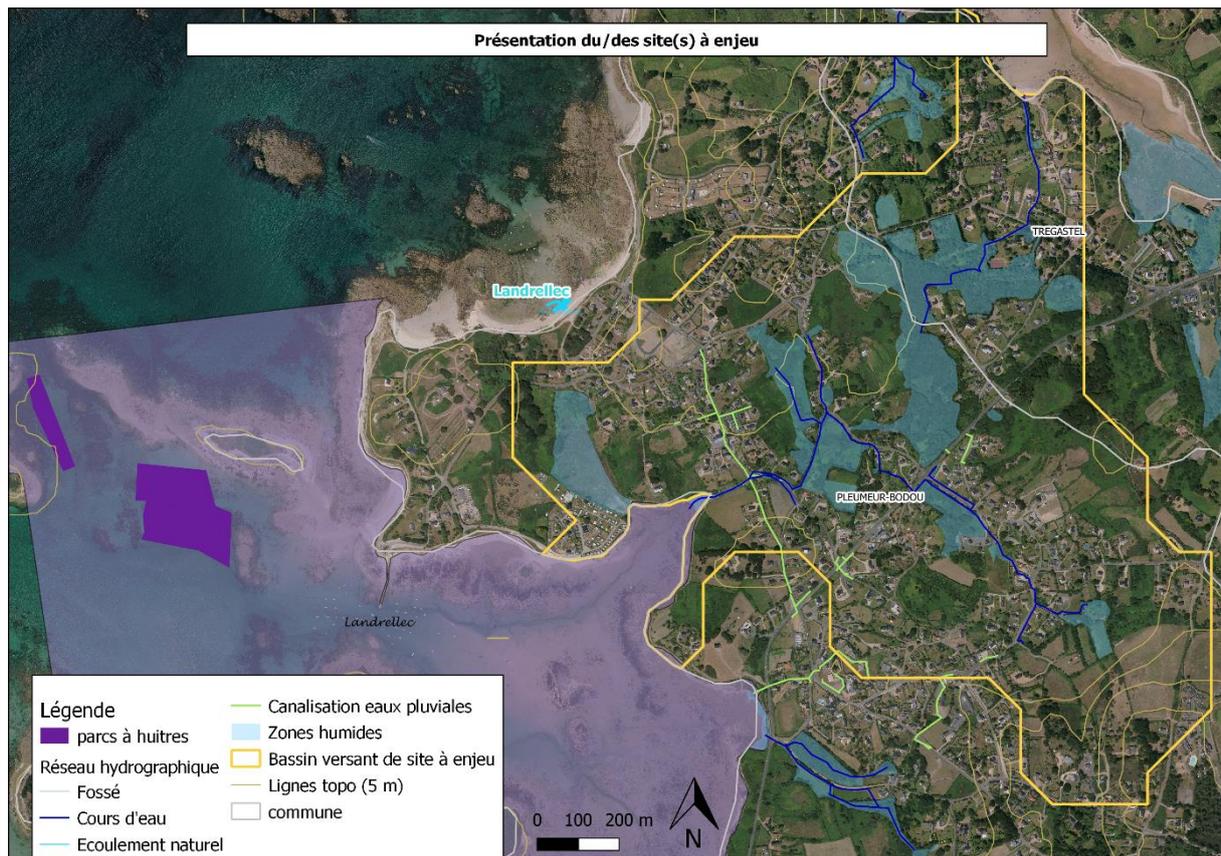
Figure 2 : *Bassin versant du cours d'eau de Landrellec – source : Othophotoplan, SAGE Baie de Lannion – conception : SAGE Baie de Lannion – mars 2021*

Plusieurs cours d'eau se jettent à proximité de la zone conchylicole de Landrellec. Le plus proche, le cours d'eau de Landrellec, a montré des teneurs en EColi très importantes dans le cadre du suivi mensuel de la qualité de son exutoire réalisé dans le cadre du SAGE Baie de Lannion depuis 2018. C'est pourquoi l'étude se concentre sur celui-ci.

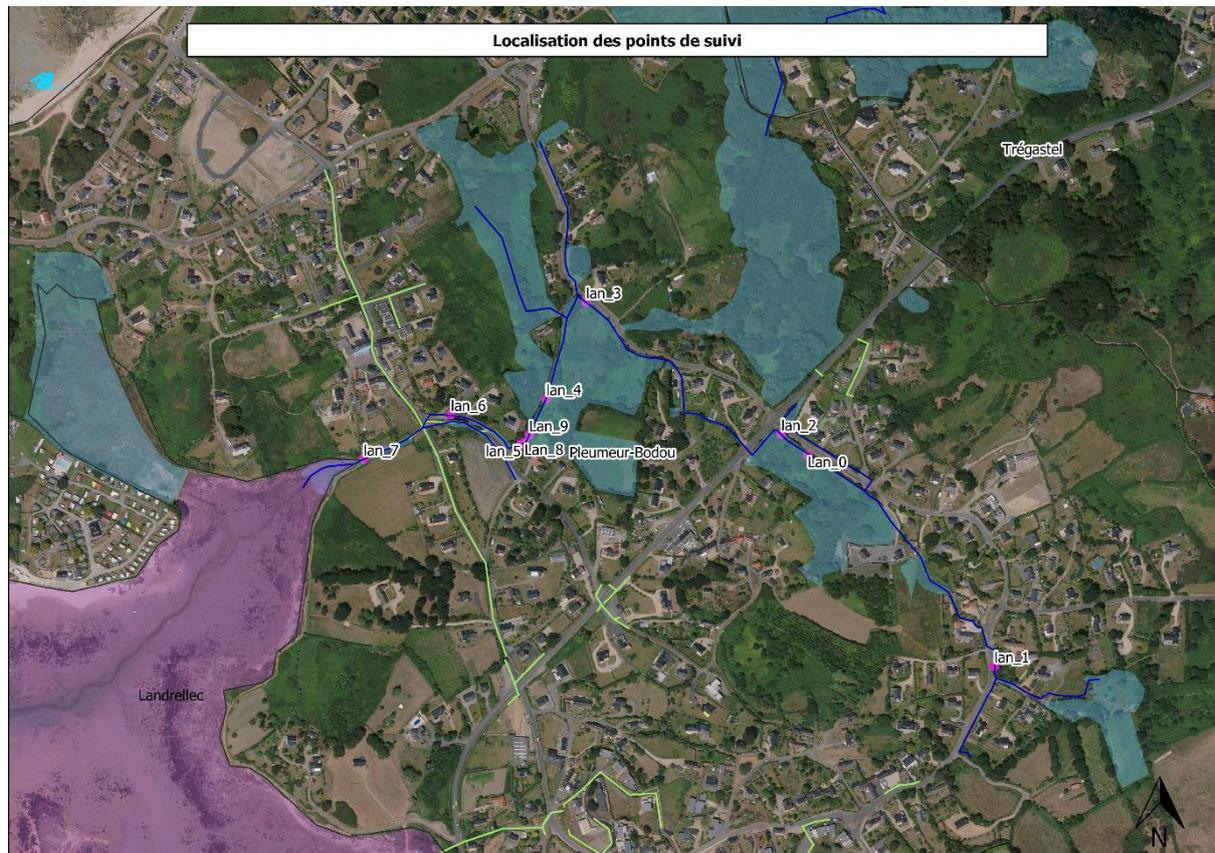
Figure 3 : Localisation des points de suivi– étude SAGE Baie de Lannion – Source : Orthophotoplan, SAGE BL – Conception : SAGE BL

Les résultats des 3 campagnes de prélèvements réalisées en 2020 et 2021, par temps sec ou pluvieux, sont présentés ci-dessous (cartes et tableau général).

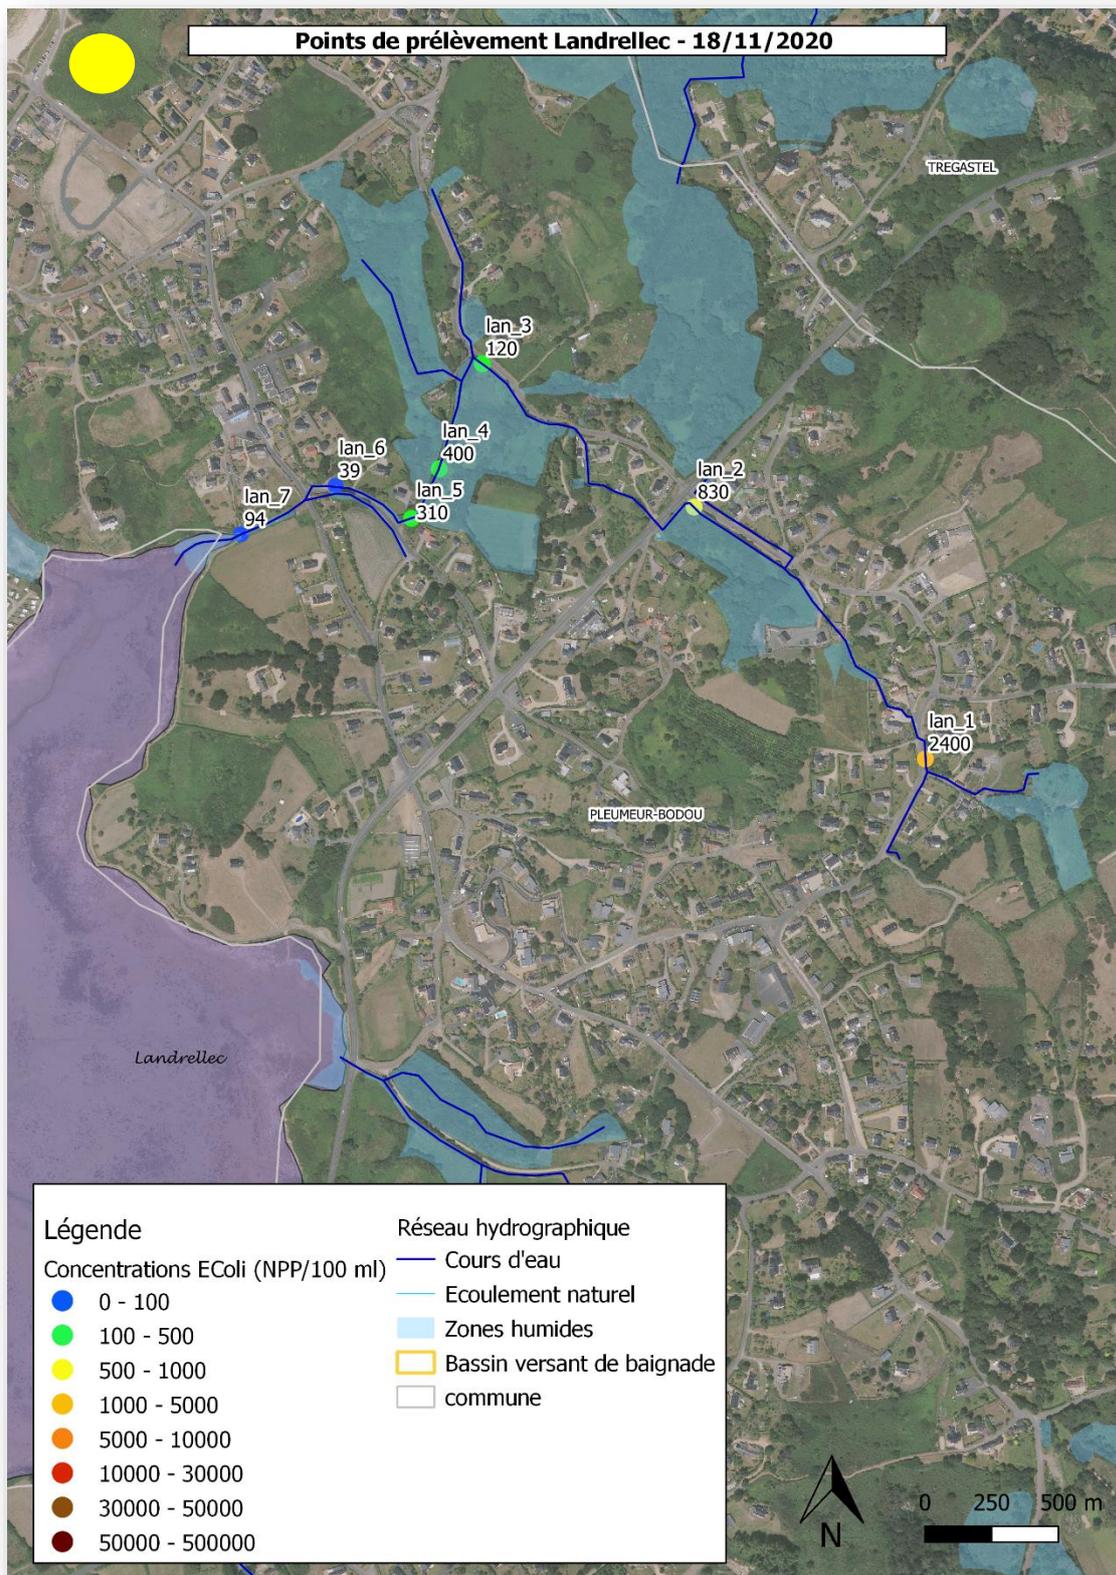
Figure 4 : Résultats de la 1ere campagne de suivi du 18/11/2020 – Landrellec – étude SAGE Baie de Lannion – Source : Orthophotoplan, SAGE BL – Conception : SAGE BL

- 3 campagnes de suivi réalisées depuis 2020 par temps sec ou temps de pluie
- Entre 4 et 7 points suivis par campagne
- Des résultats clairement dégradés par temps de pluie, avec une forte réactivité à l'événement.
- La 2^e campagne a mis en évidence une problématique importante de contamination d'eaux pluviales connectées au cours d'eau, à 200 m de l'exutoire (point Lan_8).

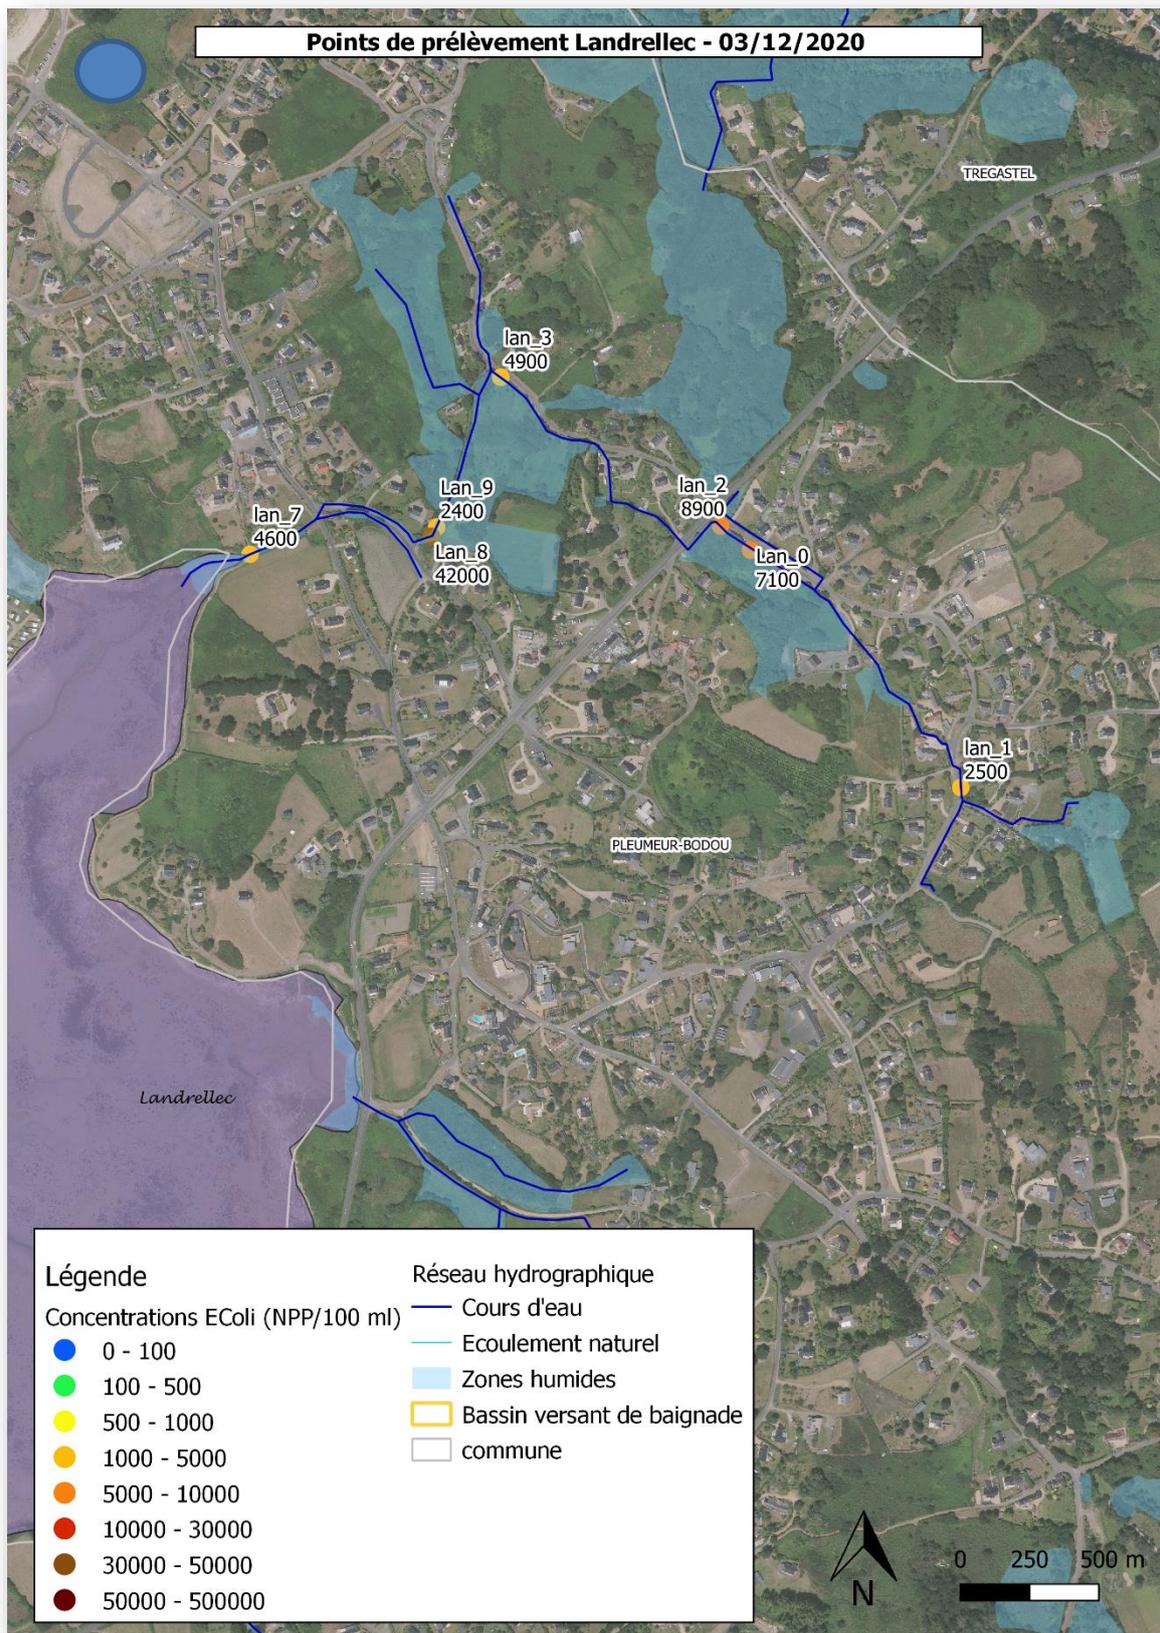
Figure 5 : Résultats de la 2^e campagne de suivi du 03/12/2020 – Landrellec – étude SAGE Baie de Lannion – Source : Orthophotoplan, SAGE BL – Conception : SAGE BL

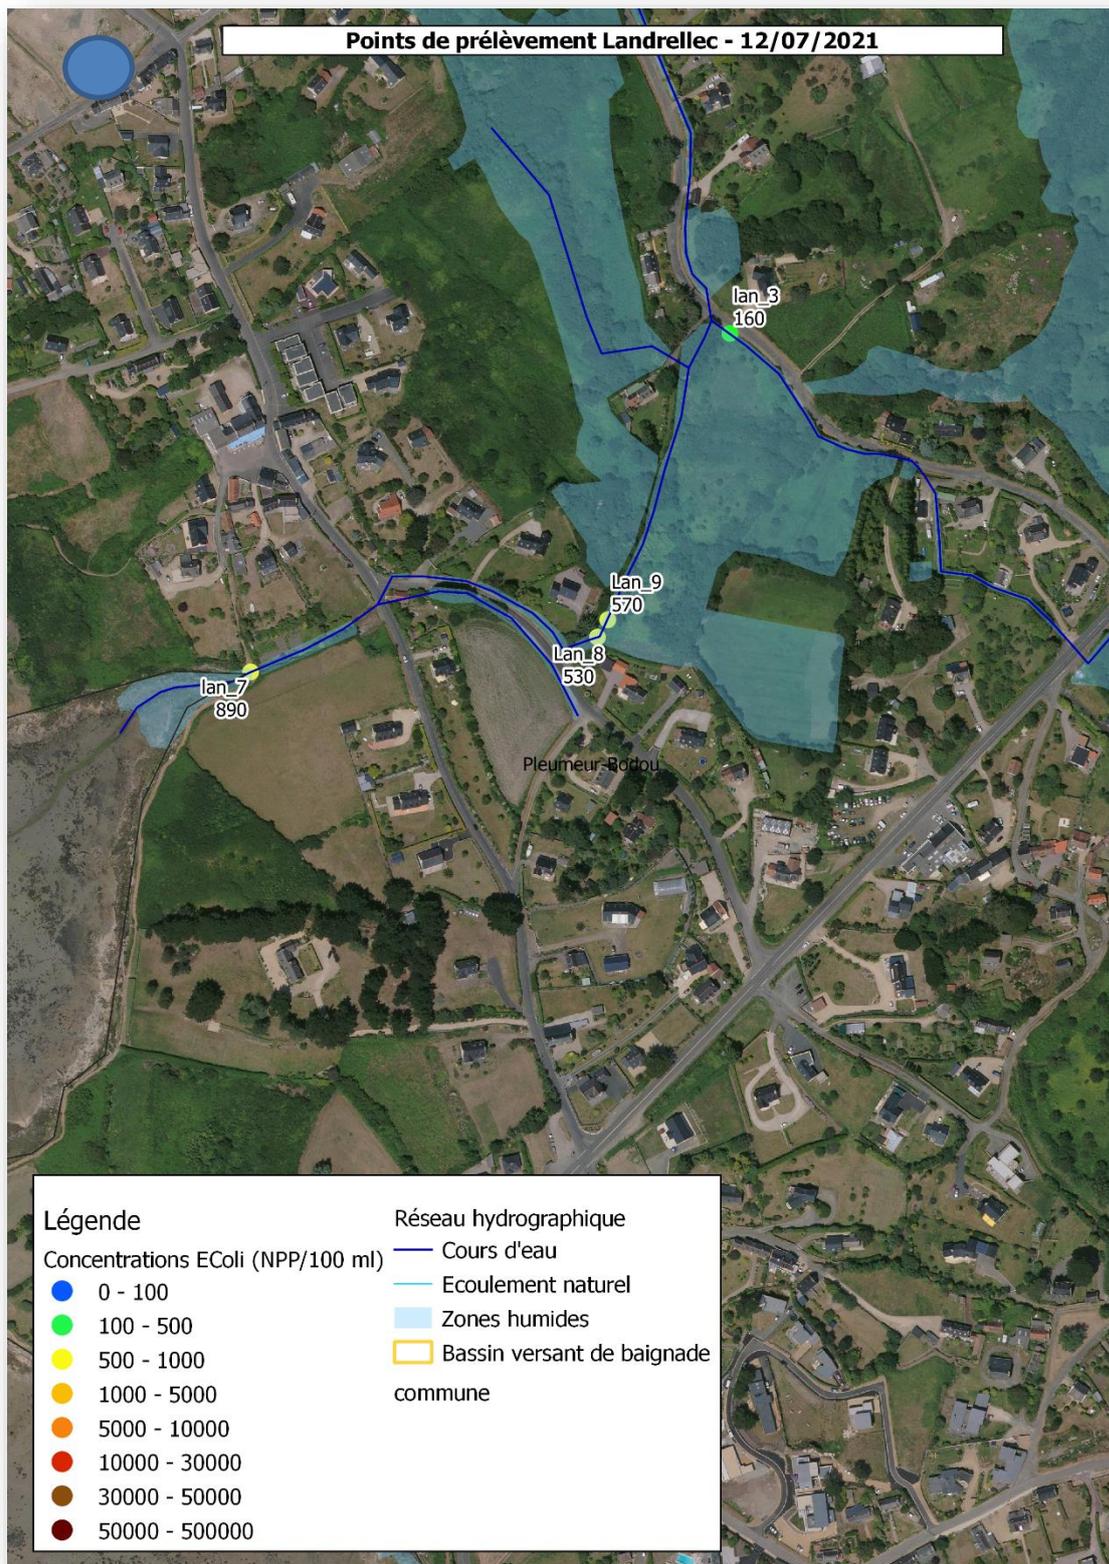
Figure 6 : Résultats de la 3^e et dernière campagne de suivi du 12/07/2021 – Landrellec – étude SAGE Baie de Lannion
– Source : Orthophotoplan, SAGE BL – Conception : SAGE BL

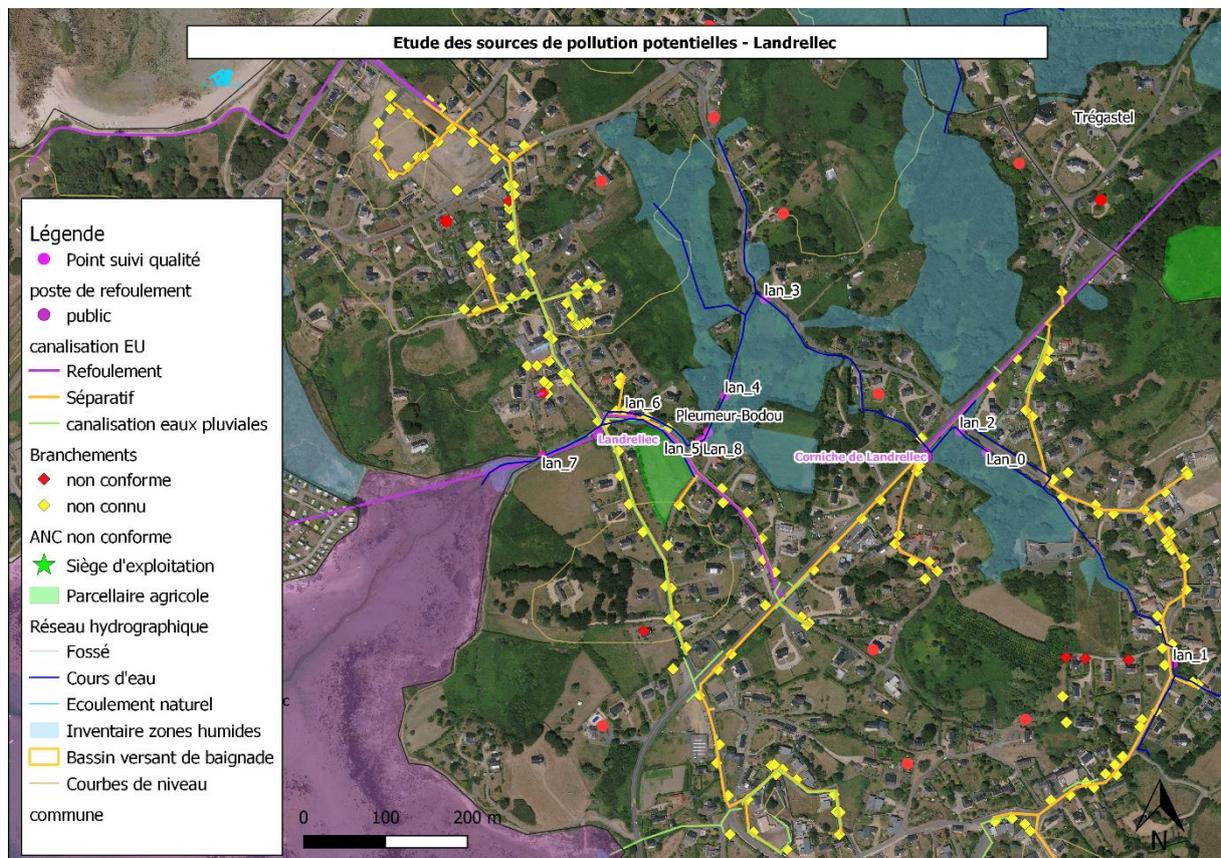
Figure 8 : Localisation générale des sources potentielles de pollution affectant le cours d'eau de Landrellec – Source : SAGE BL, LTC – Conception : SAGE BL, août 2022

- De nombreux branchements à l'assainissement collectif se trouvent à proximité du cours d'eau. La conformité est rarement connue.
- Aucune parcelle agricole pâturée ne se trouve à proximité.
- Un ANC présentant un rejet superficiel d'eaux vannes brutes est situé à proximité du cours d'eau entre Lan_2 et Lan_3. Cependant les suivis de la qualité du cours d'eau montrent un abattement de la charge entre ces 2 stations. L'impact de cet ANC est par conséquent exclu.
- L'état des canalisations est bon sur l'intégralité du réseau passant à proximité du cours d'eau.

Le 4.4 a montré que la source de contamination la plus probable du cours d'eau provient des branchements des habitations au réseau d'assainissement collectif (à confirmer par la poursuite des contrôles).

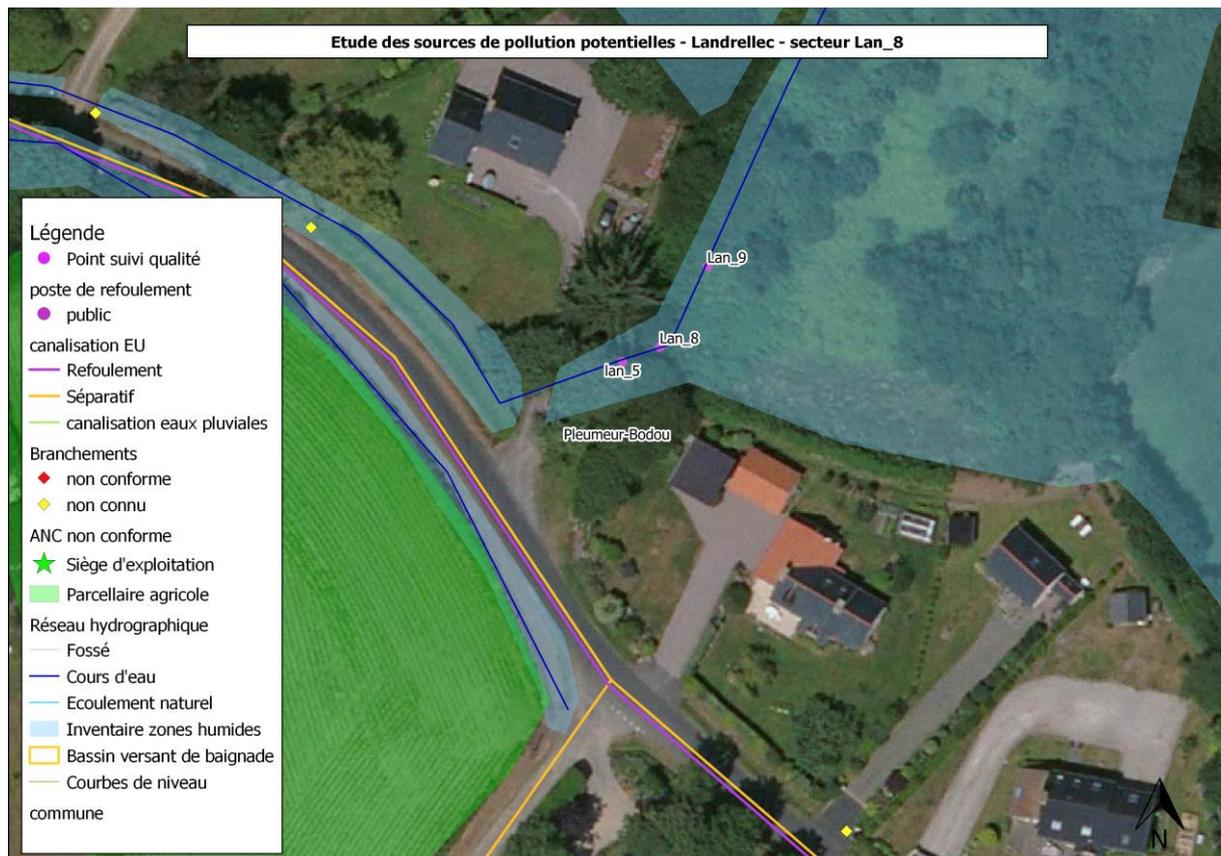
Figure 9 : Zoom sur le secteur du Lan_8 – source : Orthophotoplan, SAGE BL, LTC – Conception : SAGE BL – août 2022

- La station de prélèvement Lan_8 correspond à un pluvial en provenance de l'une des habitations situées à proximité dont on ne connaît pas la conformité du branchement au réseau d'assainissement collectif
