# **Restitution des études de reconquête de la qualité microbiologique des eaux littorales**

## **Partie III : Résultats des études – actions**

**Bassin versant de la baignade et du site de pêche à  
pied récréative de Pors Mabo**

Août 2022

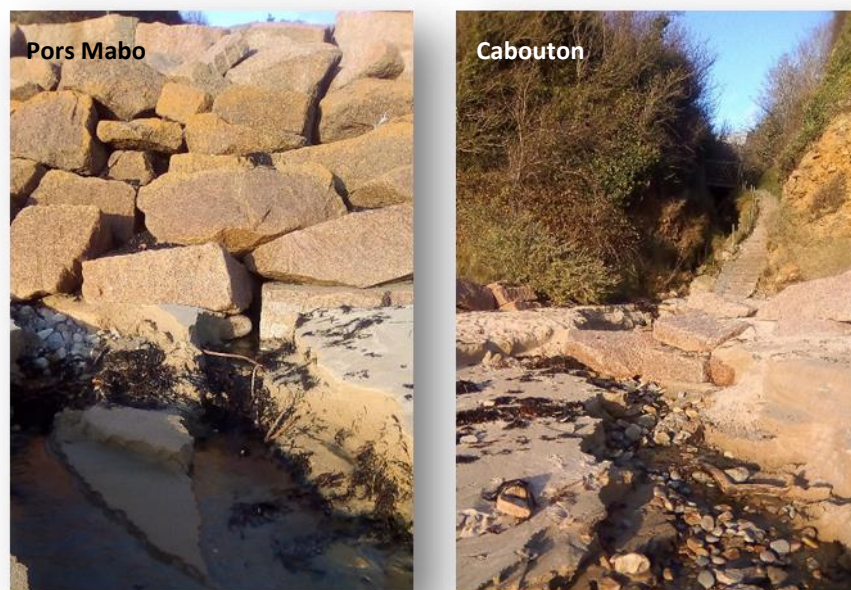
Figure 6 : Exutoires des deux cours d'eau qui se jettent au niveau du site de Pors Mabo

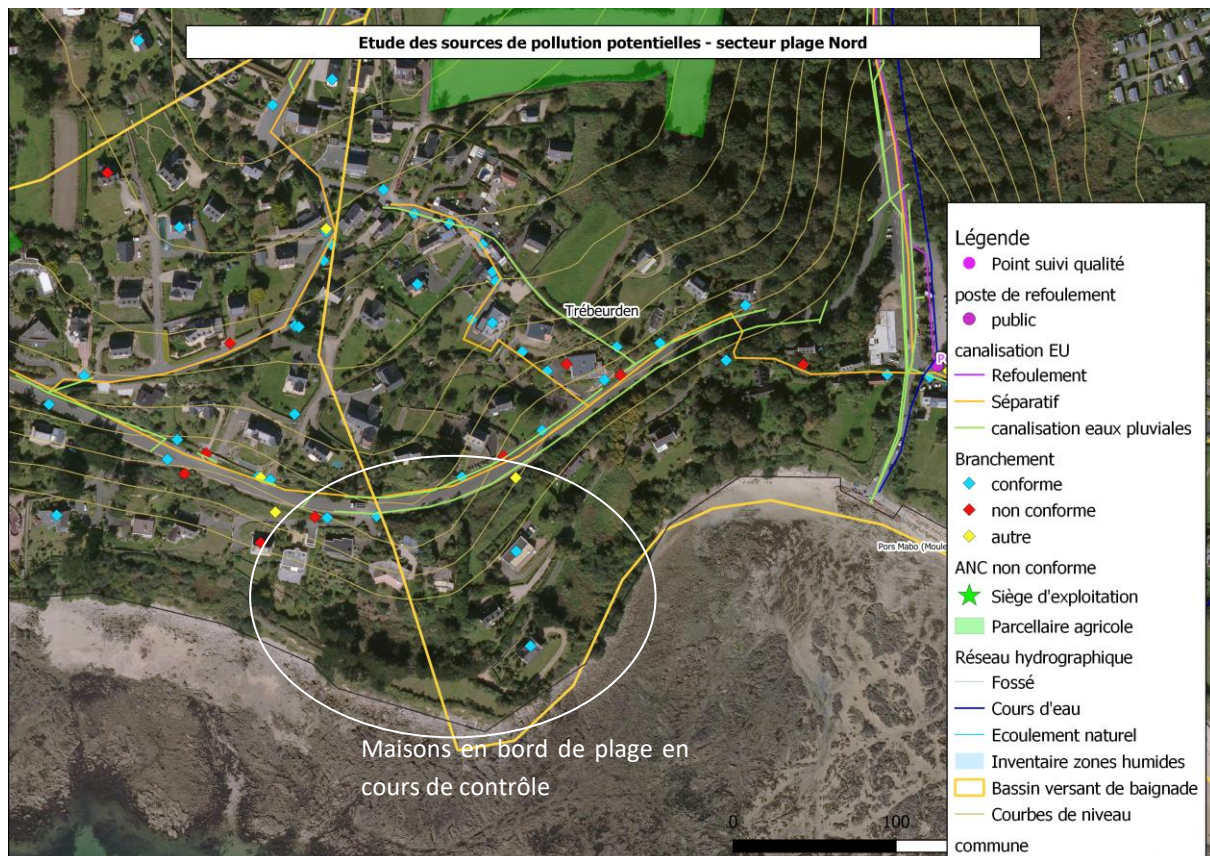
Figure 15 : Localisation des sources de pollution affectant le secteur plage Nord – source : Orthophotoplan, SAGE BL, LTC – Conception : SAGE BL – août 2022

- Les contrôles des branchements d'une quinzaine de maisons situées rue de la Corniche, en bord de plage, ont démarré en 2021. Tous n'ont pas encore pu être réalisés mais le seront dans les mois prochains.
