# **Restitution des études de reconquête de la qualité microbiologique des eaux littorales**

## **Partie III : Résultats des études – actions**

**Bassin versant du site de pêche à pied récréative  
de Tourony – Trégastel, Perros-Guirec**

Août 2022

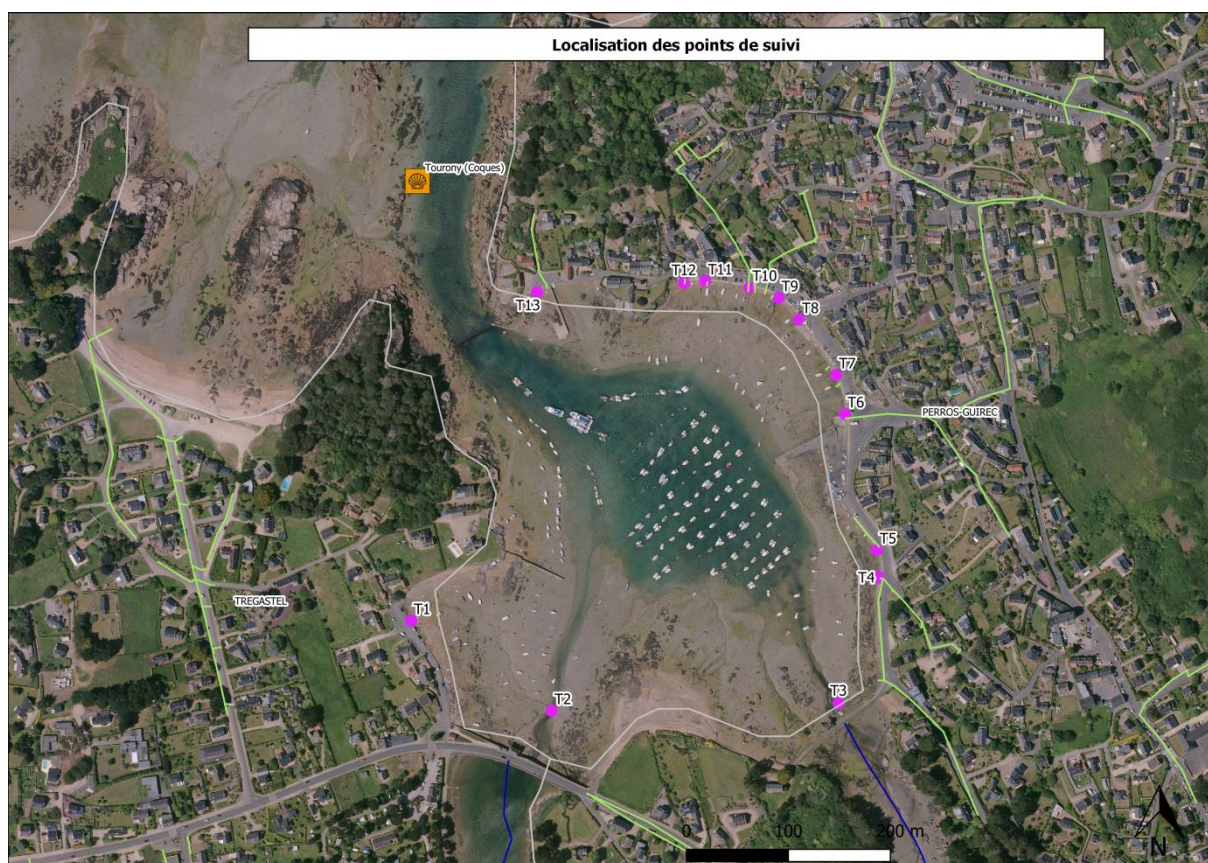
Figure 5 : Localisation des points de suivi – étude SAGE Baie de Lannion – Source : Orthophotoplan, SAGE BL – Conception : SAGE BL

Les résultats des 4 campagnes de prélèvements réalisées depuis 2020 sont présentés ci-dessous (cartes et tableau général). La dernière campagne a été réalisée en février 2022 et non pas en 2021 du fait des conditions météorologiques. Elle est néanmoins rattachée à l'année 2021.

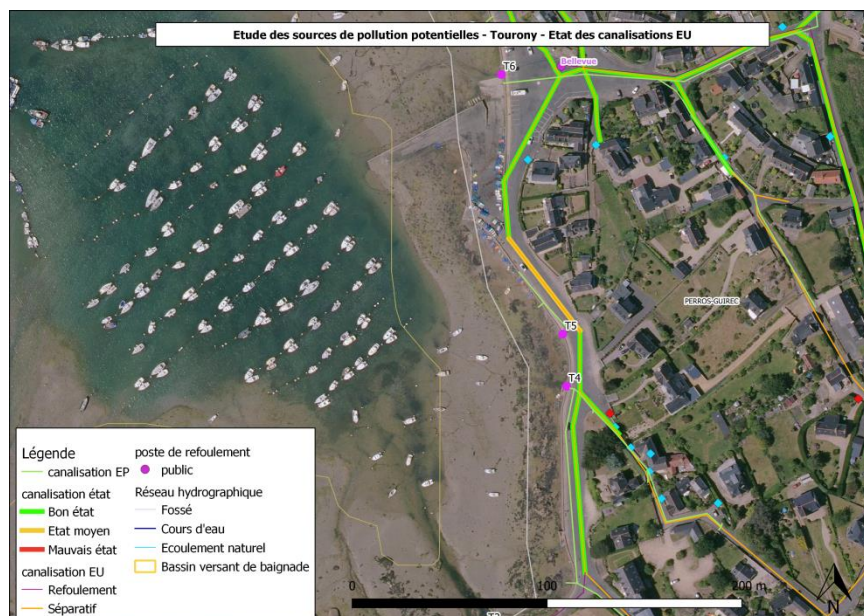
Figure 13 : Localisation des sources de pollution potentielles affectant le secteur Port de Ploumanac'h Est et état des canalisations EU – source : Orthophotoplan, SAGE BL, LTC – Conception : SAGE BL – mars 2021

- La canalisation d'eaux pluviales qui alimente le point T4 provient des rues de la Plaine et du Moulin. Les branchements situés dans ces rues sont par conséquent à contrôler.
- Le tracé de la canalisation alimentant le point T5 est à revoir afin d'identifier les sources de pollution potentielles susceptibles de contaminer ce point
- La portion de canalisation EU située en amont du point T5 est en état moyen
