# **Restitution des études de reconquête de la qualité microbiologique des eaux littorales**

## **Partie III : Résultats des études – actions**

**Bassin versant de la Baie de la Vierge, site de  
pêche à pied récréative et professionnelle du Banc  
du Guer**

Août 2022

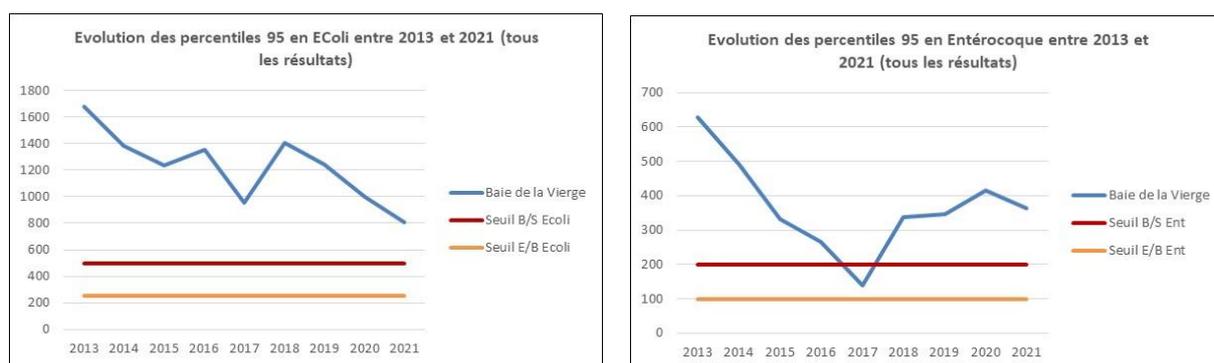
Figure 1 : Evolution des percentiles 95 (sur 4 ans) en E.Coli et Entérocoques résultant des analyses bactériologiques réalisées par l'ARS entre 2013 et 2021

Les graphes montrent :

- Une amélioration globale de l'indicateur E.Coli depuis 2013, malgré une phase de dégradation entre 2016 et 2018. Ses valeurs restent néanmoins au-dessus du seuil de classement en qualité insuffisante.

- Que la considérable amélioration de l'indicateur Entérocoques constatée entre 2013 et 2017 ne se confirme pas par la suite. Cet indicateur se dégrade à partir de 2018 et reste au-dessus du seuil de classement en qualité insuffisante.

La figure 1 montre l'évolution des percentiles 95 (percentiles calculés sur 4 ans selon la directive 2006) pour la plage de la Baie de la Vierge en E.Coli et Entérocoques entre 2013 et 2021. L'ensemble des résultats obtenus est présenté, y compris ceux ayant été exclus du calcul du classement de la baignade du fait de sa fermeture lors du prélèvement.

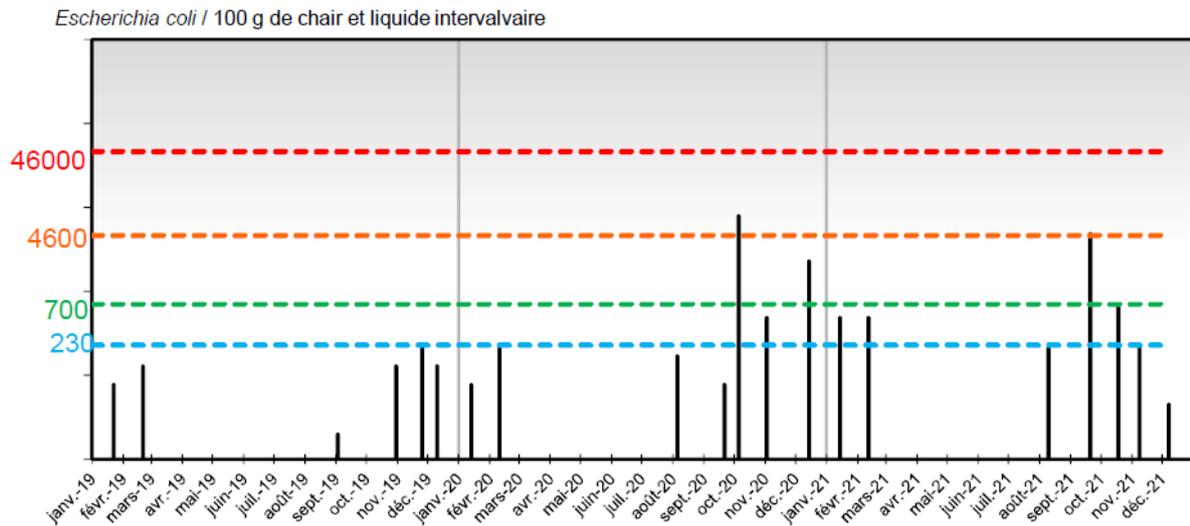
Une analyse plus détaillée des 3 dernières années (extrait de la fiche d'information sanitaire) montre que les résultats ont dépassé deux fois le seuil de qualité médiocre (700 EColi/100g) depuis 2019, et une fois le seuil de qualité mauvaise (4600 EColi/100g). La qualité de ce gisement reste fragile.

Figure 4 : Extrait de la fiche d'information sanitaire – résultats d'analyse entre 2019 et 2021 – point Petit Taureau

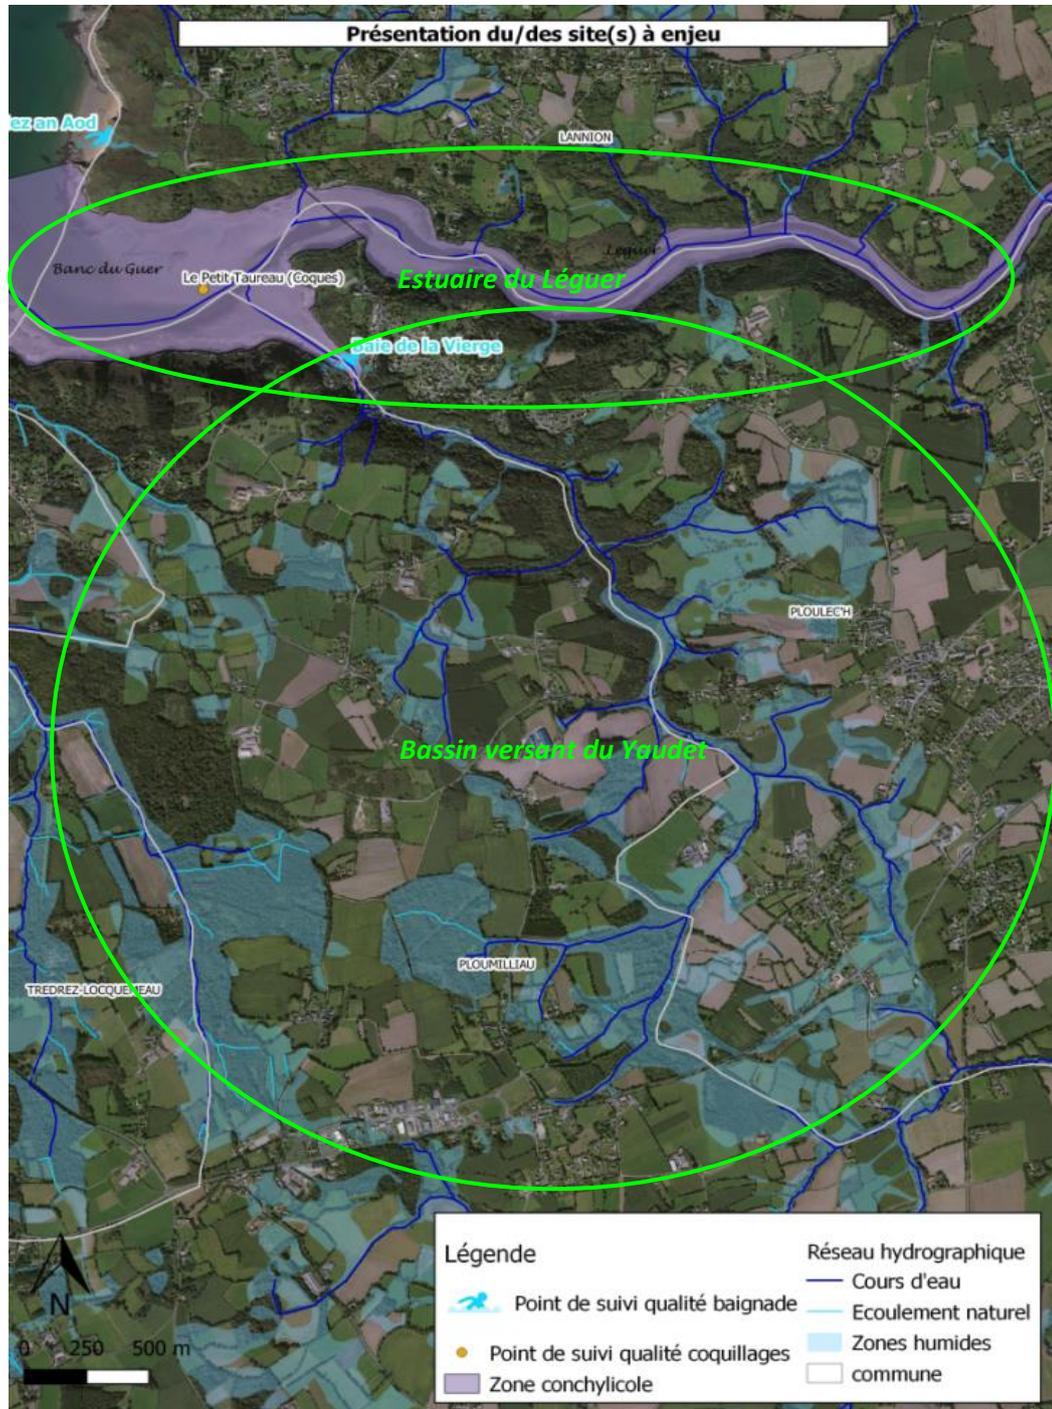
2 bassins versants sont potentiellement contributeurs pour le Banc du Guer et la Baie de la Vierge :

- Le bassin versant du Yaudet
- L'estuaire du Léguer

Figure 5 : Localisation des deux bassins versants contributeurs – source : Othophotoplan, SAGE Baie de Lannion – conception : SAGE Baie de Lannion décembre 2020

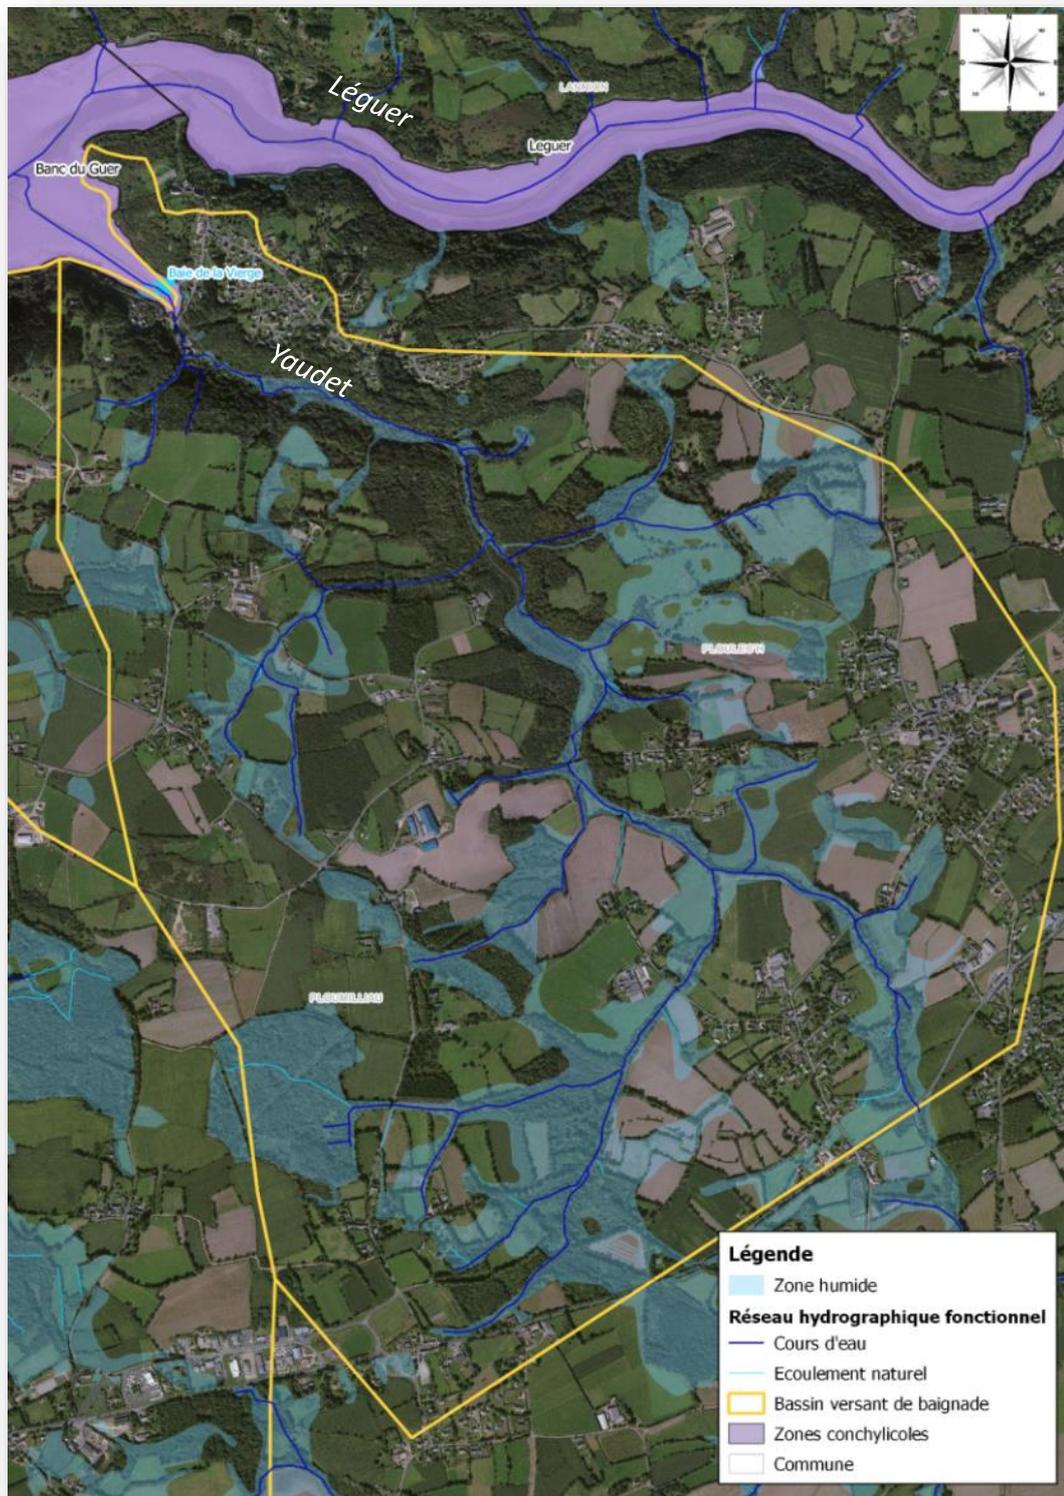
Figure 6 : Bassin versant du Yaudet – source : Othophotoplan, SAGE Baie de Lannion – conception : SAGE Baie de Lannion décembre 2020

- 704 ha, forte densité hydrographique : environ 14 km de réseau hydro, forme en éventail et pente importante surtout en partie aval : configuration moins favorable à l'abattement de la charge bactérienne malgré le fort méandrage
- Cours d'eau bordé de ripisylve pour moitié mais également d'un chemin de randonnée emprunté par cavaliers et promeneurs à chiens
- Perturbations morphologiques du cours d'eau (inventaire mis à jour en 2018) : des zones de piétinement par les bovins, d'artificialisation ou d'érosion des berges ou du fond du lit, de drainage, de dépôts d'ordures
- Occupation du sol : dominante agricole à habitat dispersé, 3 secteurs urbanisés majeurs en amont et en aval du BV : bourg de Ploulec'h, zone de Kerjean, le Yaudet

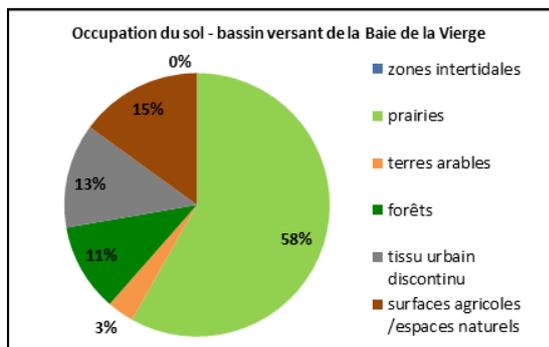
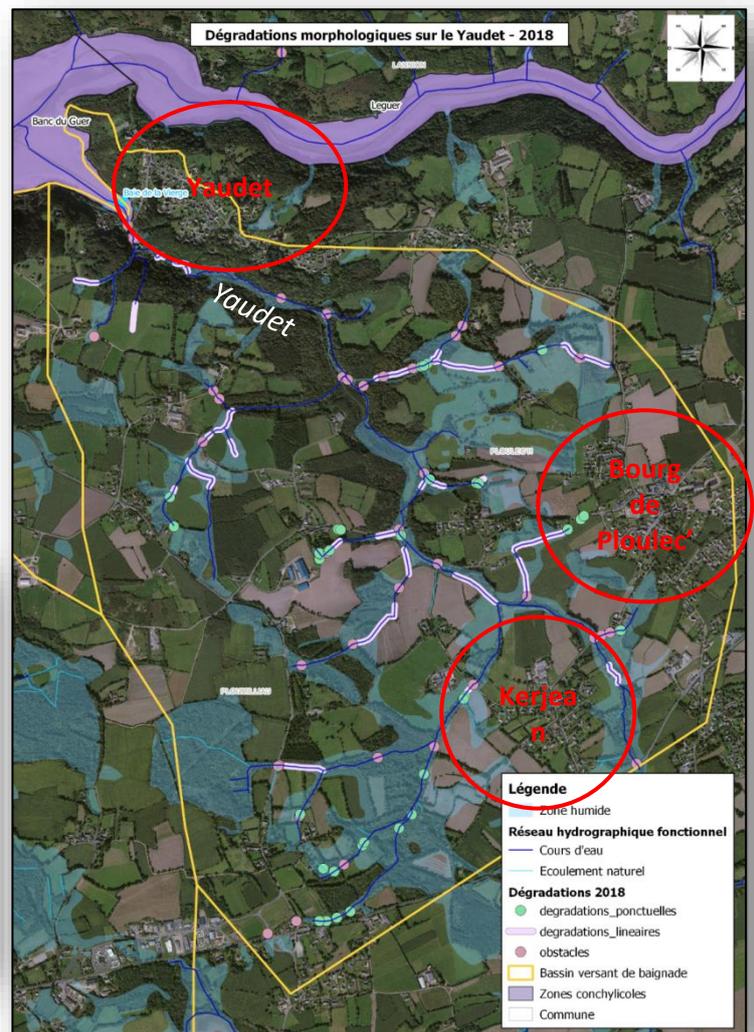
Figure 7 : *Dégradations morphologiques du Yaudet et occupation des sols – source : Othophotoplan, SAGE Baie de Lannion, LTC, Corine Land Cover 2012 – conception : SAGE Baie de Lannion décembre 2020*

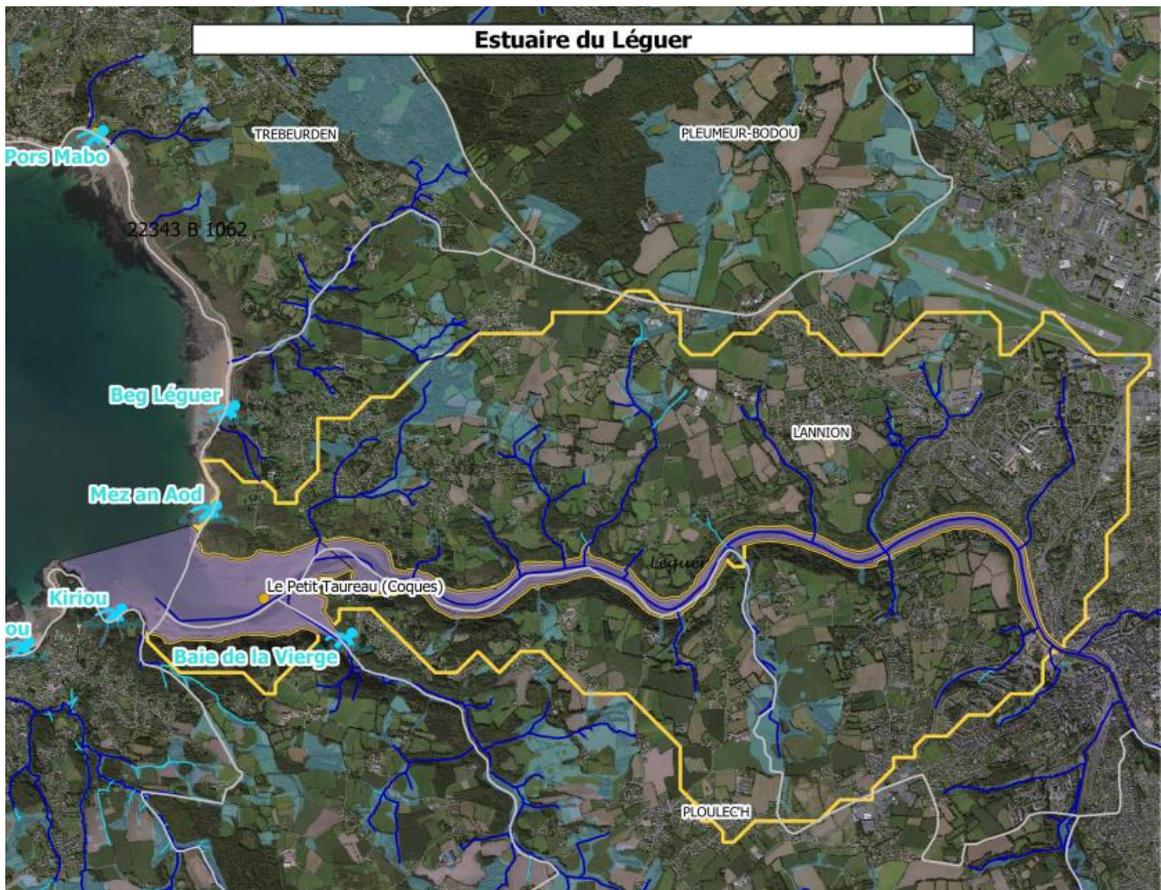
Figure 8 : Bassin versant de l'estuaire du Léguer – source : Othophotoplan, SAGE Baie de Lannion – conception : SAGE Baie de Lannion décembre 2020

- 1575 ha, plus de 30 km de réseau hydro, un cours principal et de nombreux petits affluents, fort dénivelé le long du cours principal
- Occupation du sol : cours principal bordé de zones boisées, importante surface prairiale, importance de la zone urbanisée de Lannion en partie amont

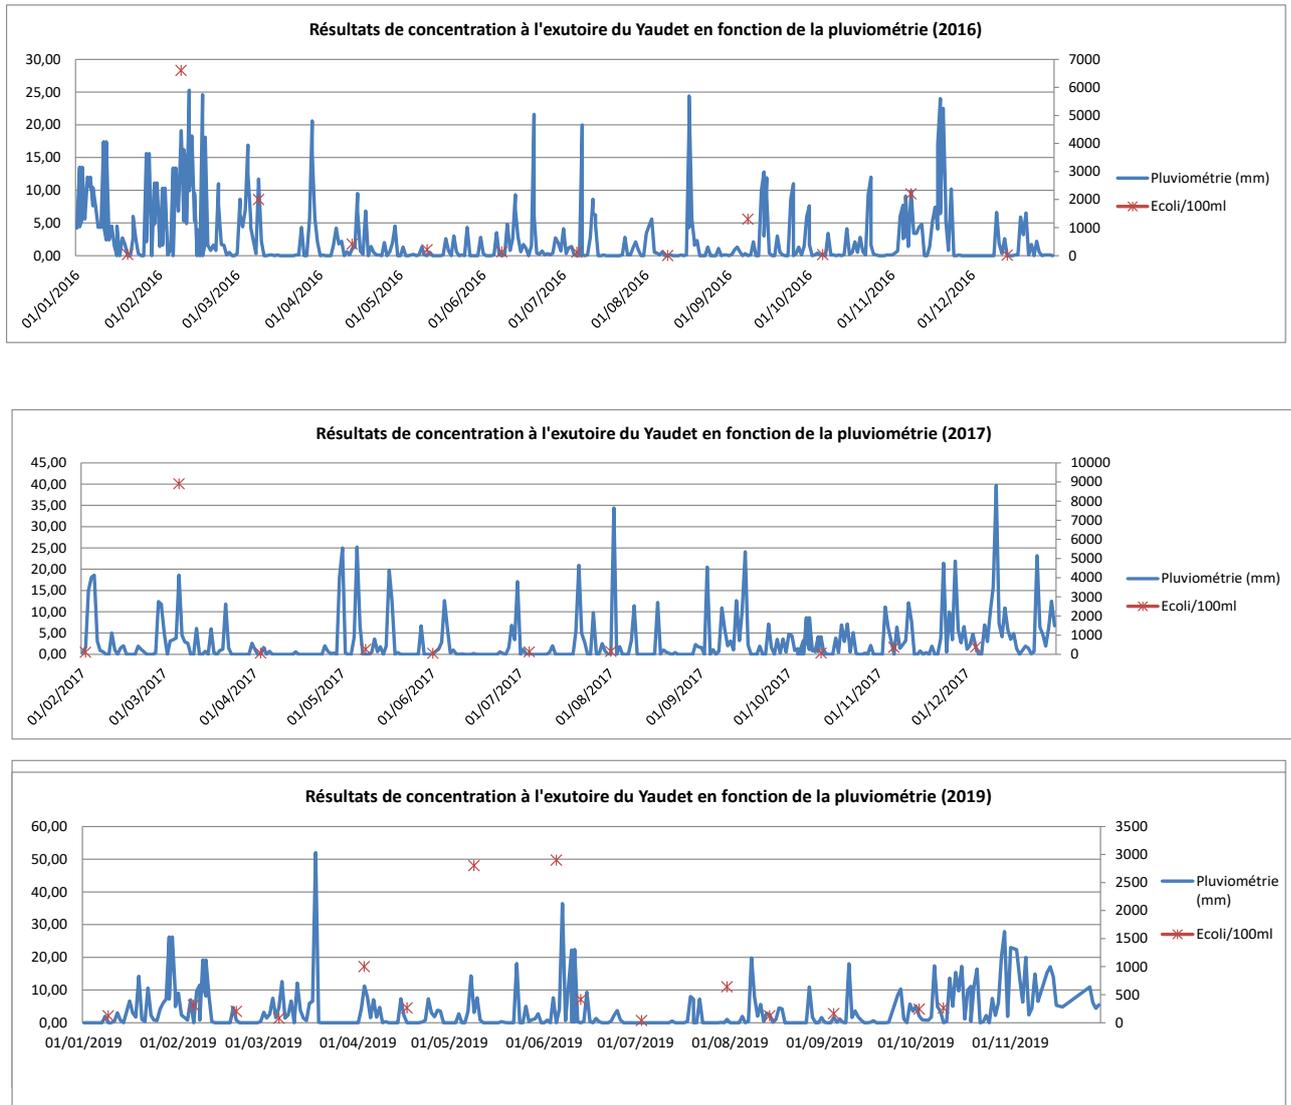
- Un suivi assuré par la DDTM22 (CQEL22) jusqu'en 2017 et poursuivi à partir de 2018 par le CD22/SAGEBL
- Un cours d'eau potentiellement vecteur de pollution bactériologique, comme le montrent les graphes ci-dessous : des dépassements du seuil des 1000 Ecoli/100ml ponctuels, 1 à 4 fois par an, généralement l'hiver (résultats exceptionnels en 2019 liés à l'effet chasse d'eau après période sèche)
- Corrélation avec la pluviométrie non systématique

- Nécessité d'approfondir les sources et les conditions de contamination du cours d'eau

Figure 9 : Résultats des suivis de concentrations en EColi à l'exutoire du Yaudet entre 2016 et 2019

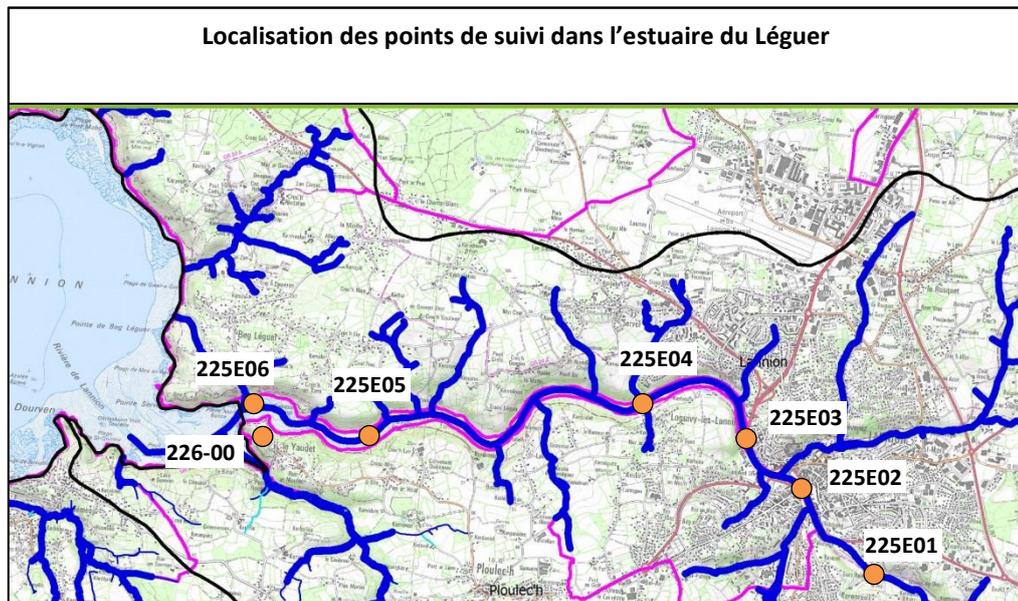
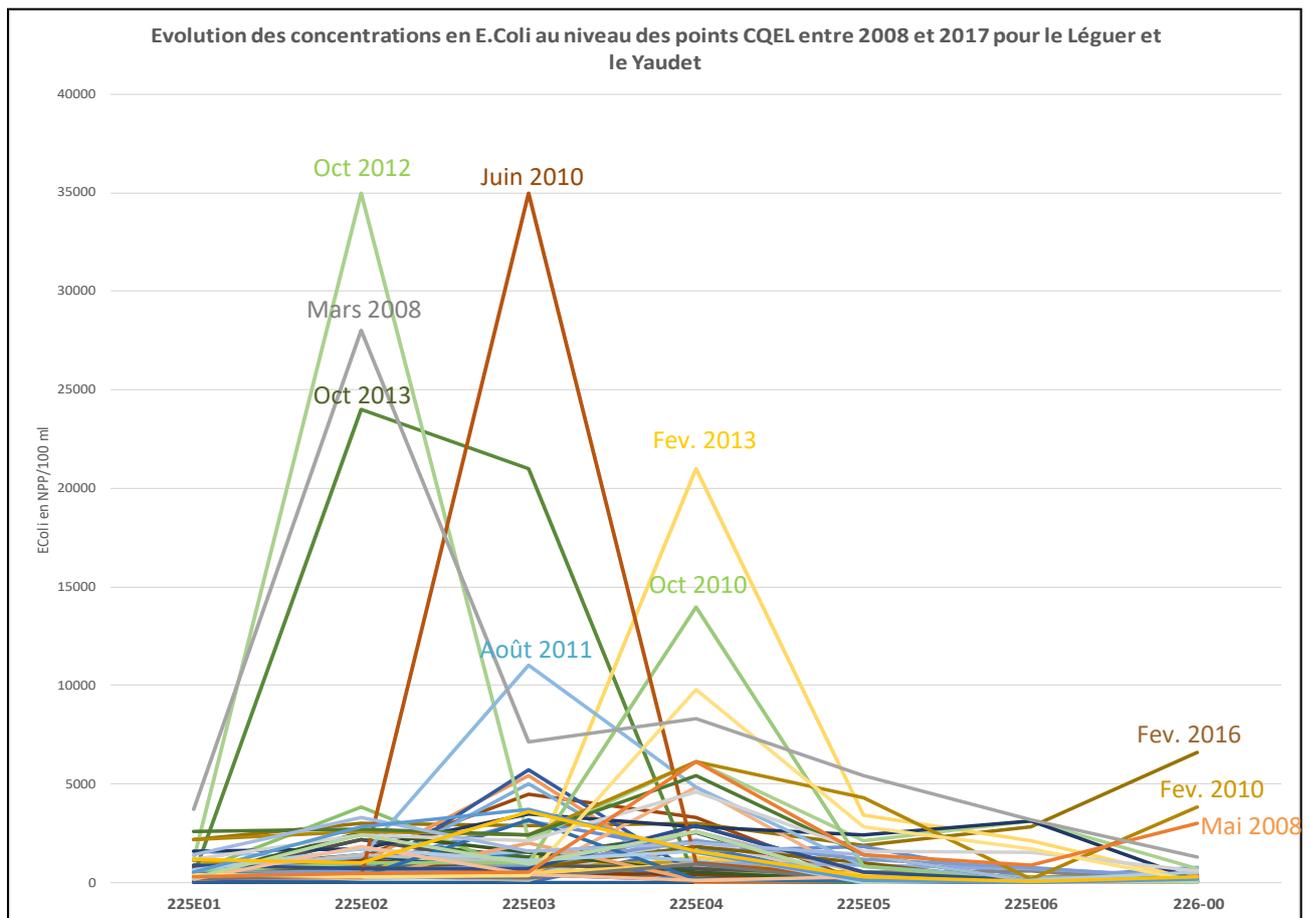
Figure 10 : Qualité bactériologique du Yaudet et du Léguer aux points de mesure CQEL (concentrations entre 2008 et 2017)

- Un suivi assuré par la DDTM22 (CQEL22) jusqu'en 2017 et poursuivi à partir de 2020 par le SAGEBL sur un nombre plus restreint de points
- Amélioration des résultats depuis 2014
- Fort abattement de la concentration entre les points amont et aval, avec un pic régulièrement constaté au niveau du quai de Viarmes juste en sortie du bourg de Lannion
- Dégradation de la qualité en hiver à l'exception de l'année 2021 où une dégradation est constatée plutôt l'été
- D'après la simulation hydrodynamique réalisée en 2013, l'impact du Léguer sur la qualité de la baignade de la Baie de la Vierge ne serait effectif qu'en conditions climatiques extrêmes
- D'importants travaux en cours au niveau du système d'assainissement de Lannion (refonte des principaux postes de refoulement et de la STEP)

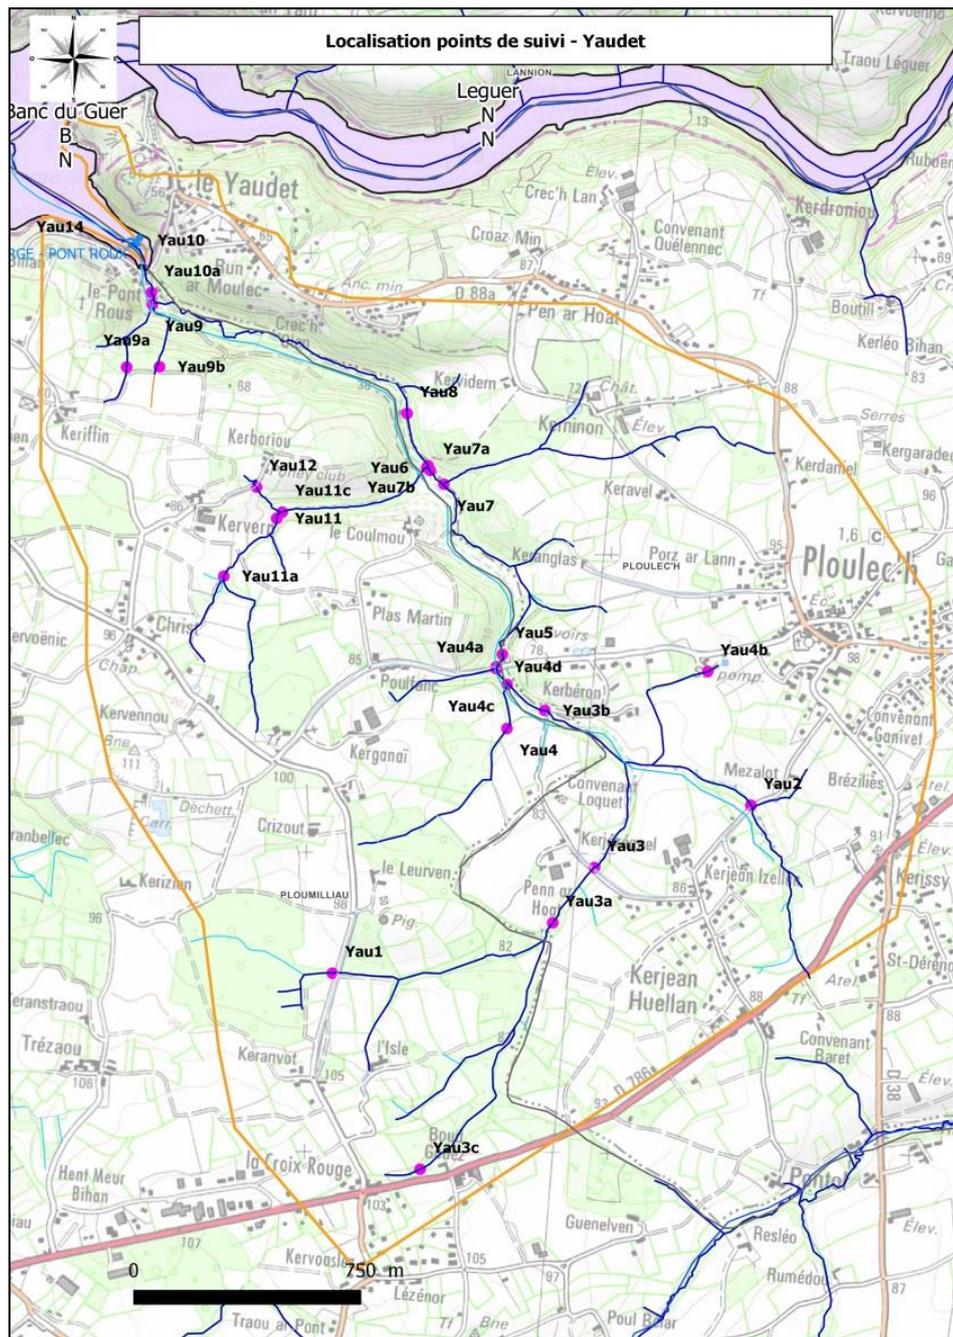
Figure 11 : Localisation des points de suivi – étude SAGE Baie de Lannion – Source : IGN, SAGE BL – Conception : SAGE BL

- 13 campagnes de suivi réalisées entre 2017 et 2021 par temps sec ou temps de pluie
- Entre 8 et 17 points suivis par campagne (ajustements au cours du temps)
- Des résultats hétérogènes, parfois très mauvais particulièrement en temps de pluie : à manipuler avec précaution

- 8 points qui se démarquent parmi lesquels 5 points sont réellement problématiques (i.e. dont les concentrations peuvent être supérieures aux concentrations des points situés en amont – en gars ci-dessous) :

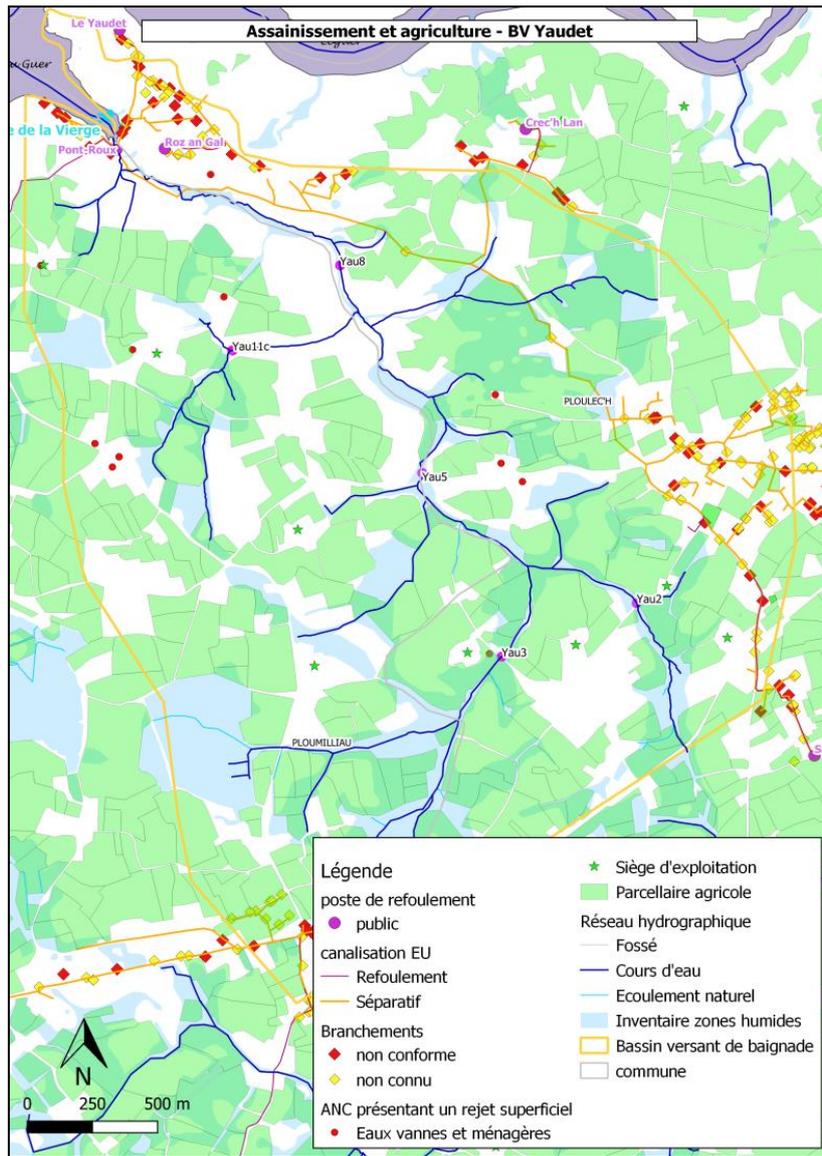
Figure 12 : Localisation des sources potentielles de pollution affectant le bassin versant du Yaudet – Source : SAGE BL, LTC – Conception : SAGE BL, décembre 2020

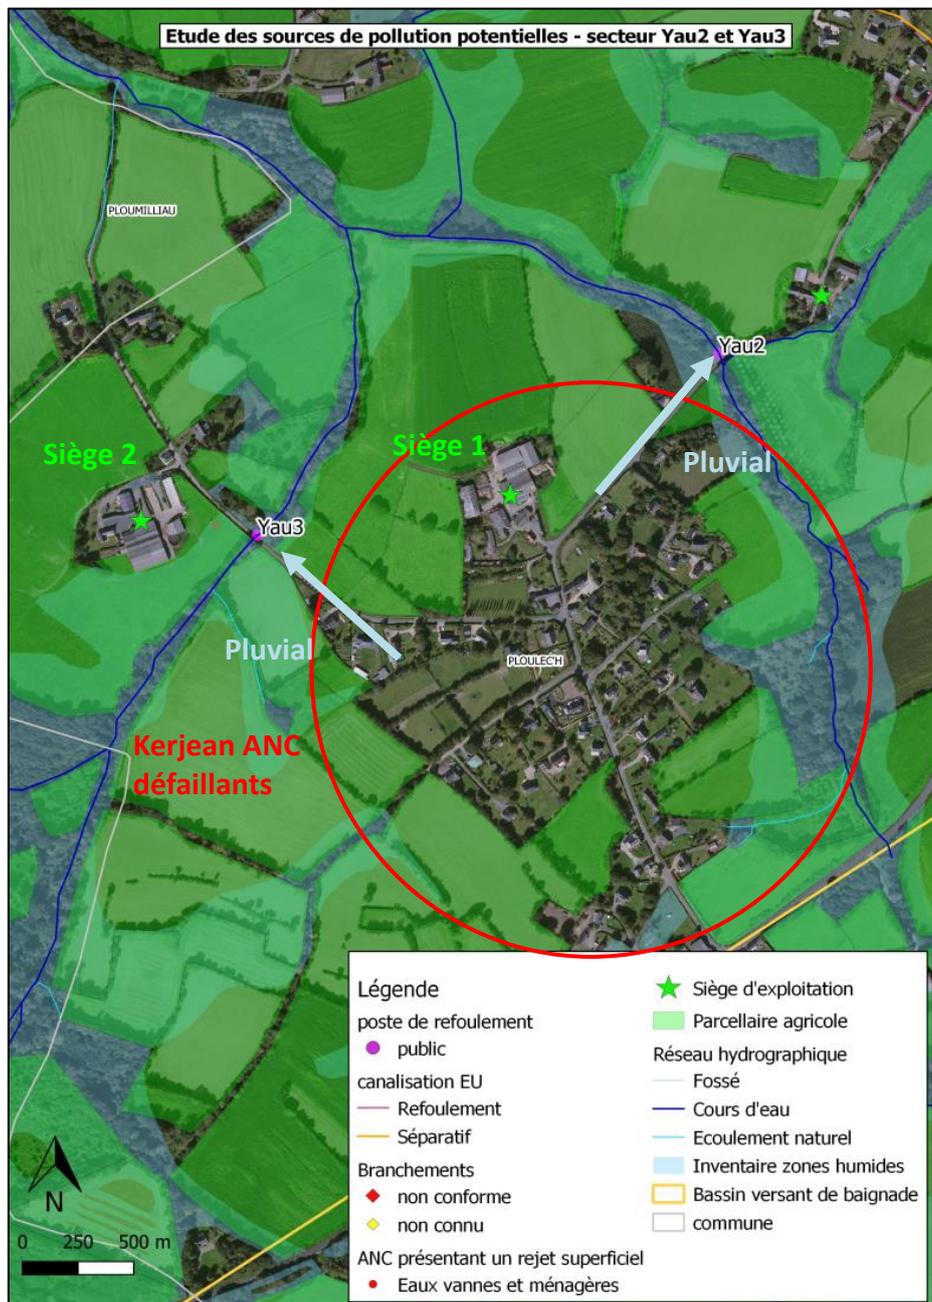
Figure 13 : Localisation des sources de pollution affectant les secteurs Yau2 et Yau3 – source : Orthophotoplan, SAGE BL, LTC – Conception : SAGE BL – décembre 2020

- Des points plus dégradés par temps de pluie mais Yau3 peut être dégradé par temps sec
- Des **ANC non conformes** à proximité et présentant des rejets superficiels (secteur de Kerjean : projet de raccordement à l'assainissement collectif, échéance repoussée), et présence d'un réseau d'eaux pluviales (fossés) le long de la route susceptible de drainer les eaux souillées de Kerjean
- **2 sièges d'exploitation agricole** en proximité de Yau3 : absence d'impact repéré au niveau des pratiques agricoles de l'exploitant du siège 1, en revanche plusieurs préconisations formulées à l'exploitant du siège 2 au niveau parcellaire et du siège. Le détail des préconisations ainsi que le niveau d'avancement au printemps 2020 figure ci-dessous.

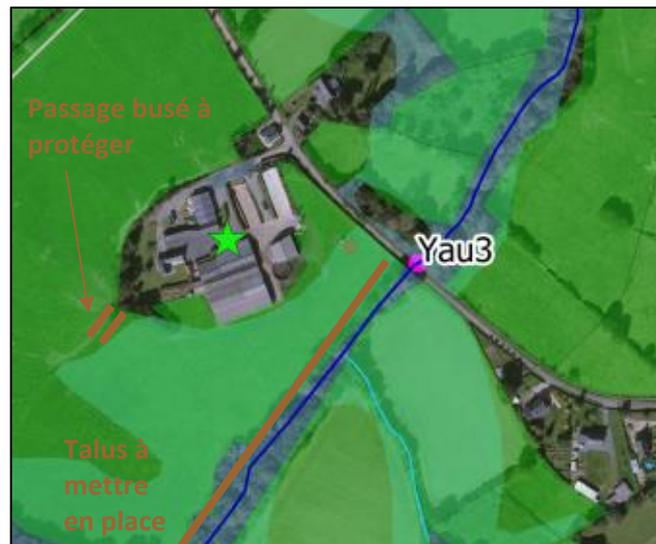
Détail préconisation 1	suivi_1	Détail préconisation 2	suivi_2	Détail préconisation 3	suivi_3
siège	Déconnecter la pré fosse de la canalisation d'eau pluviale longeant la route	fait	Capter la descente de gouttière et buser jusqu'au cours d'eau	en partie	Mettre en place un billon de part et d'autre du passage au-dessus de la buse	pas fait
parcelles	déplacer le stockage de fumier au champ vers le haut de la parcelle	pas fait => mise en place d'un talus en bas de parcelle	mettre un talus le long de la parcelle et éviter d'utiliser comme parcelle parking	en partie

Figure 15 : *Détail des préconisations faites à l'exploitation 2 – source : Orthophotoplan, SAGE BL, LTC – Conception : SAGE BL – décembre 2020*

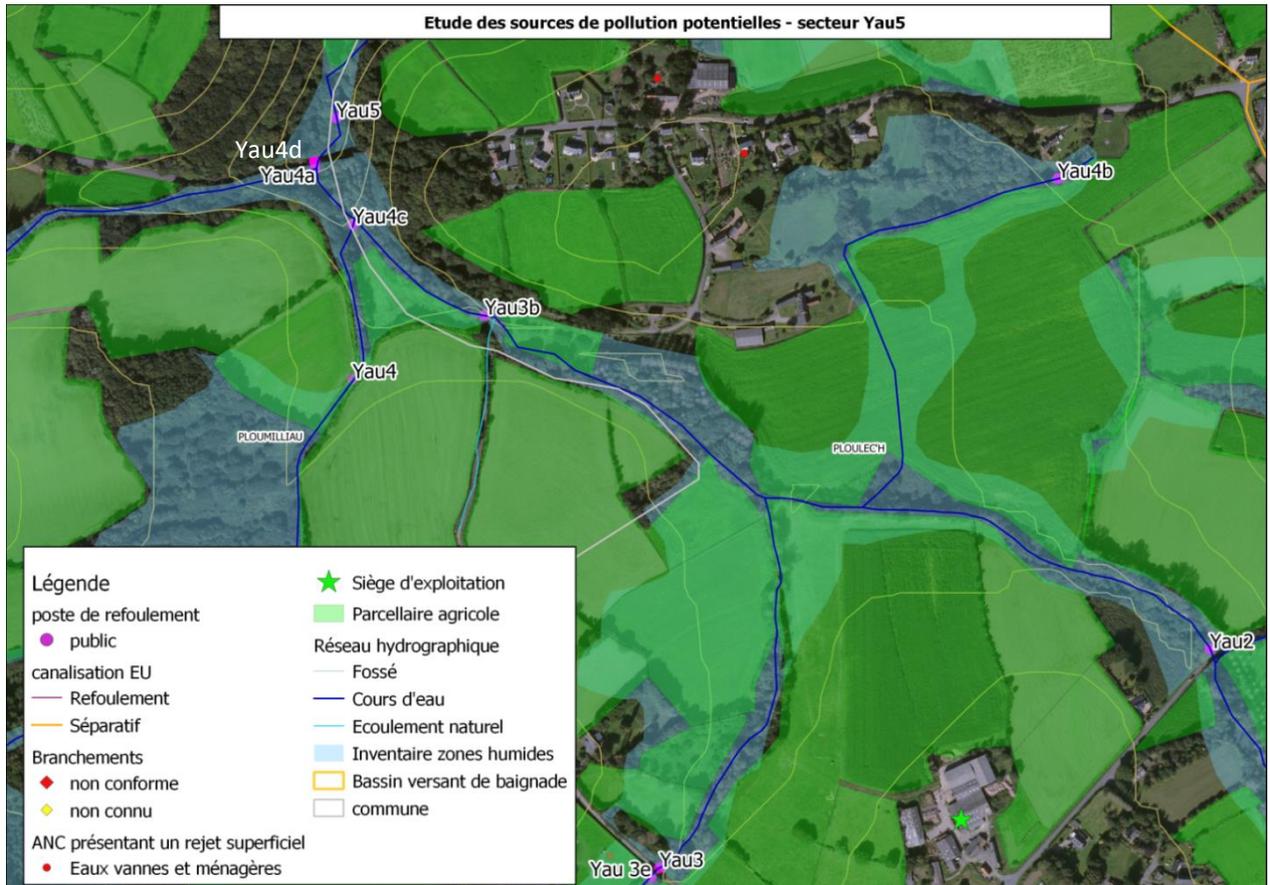
Figure 16 : Localisation des sources de pollution affectant le secteur Yau5 – source : Orthophotoplan, SAGE BL, LTC – Conception : SAGE BL – décembre 2020

- Point situé en fond de vallée, en bordure de route, en contrebas d'un siège agricole, de parcelles agricoles et d'habitations dont 2 présentent un ANC avec rejet côté Ploulec'h à moins de 300m.
- Des valeurs plus élevées par temps de pluie, pas nécessairement accompagnées de valeurs élevées au niveau des pluviaux situés en amont côté Ploumilliau (ce qui exclut l'impact potentiel de l'exploitation agricole à proximité et des ANC côté Ploumilliau, aucun réseau d'eaux pluviales n'ayant été observé en provenance de Ploulec'h).
- Le graphe ci-dessous montre que pour une campagne donnée, les valeurs au Yau5 peuvent être élevées alors qu'elles ne le sont pas dans les mêmes proportions aux points amont => les sources de pollution de Yau5 sont à trouver très localement.

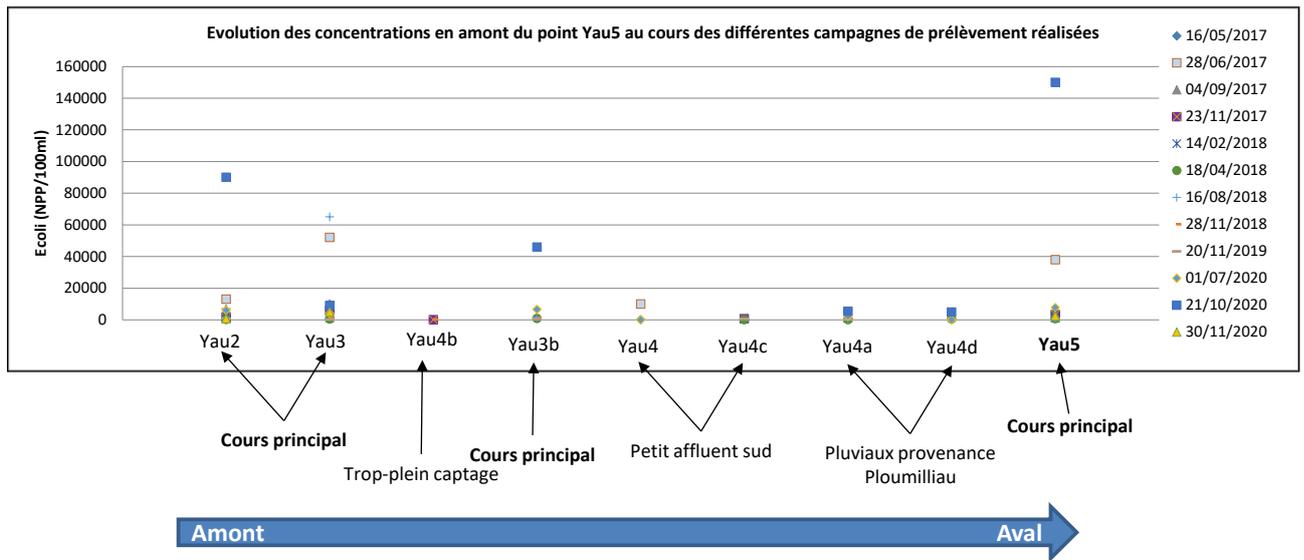
Figure 18 : Evolution des concentrations en amont et au niveau du point Yau5 au cours des différentes campagnes de prélèvement – source : SAGE BL

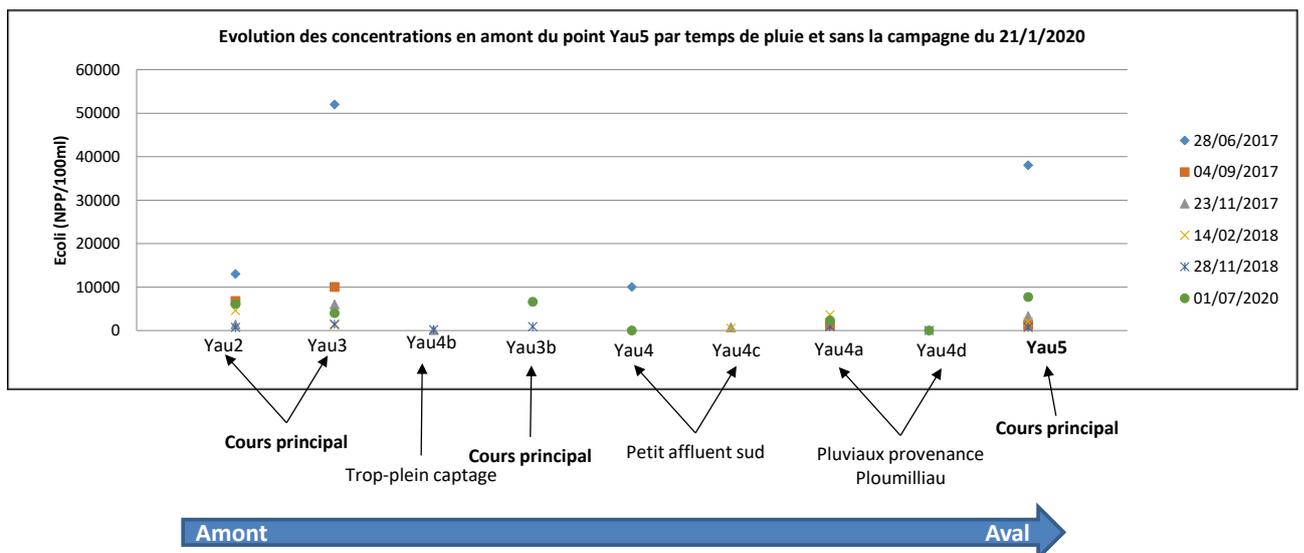
Confirmation des observations précédentes en ne gardant que les campagnes effectuées par temps de pluie et en supprimant la campagne exceptionnelle du 21/10/2020.

Figure 19 : Evolution des concentrations en amont et au niveau du point Yau5 au cours des campagnes de prélèvement effectuées par temps de pluie et en excluant celle du 21/10/2020 – source : SAGE BL

Conclusion quant aux sources potentielles affectant le point Yau5 : les 2 ANC présentant un rejet superficiel, et peut-être d'autres sources encore non identifiées.

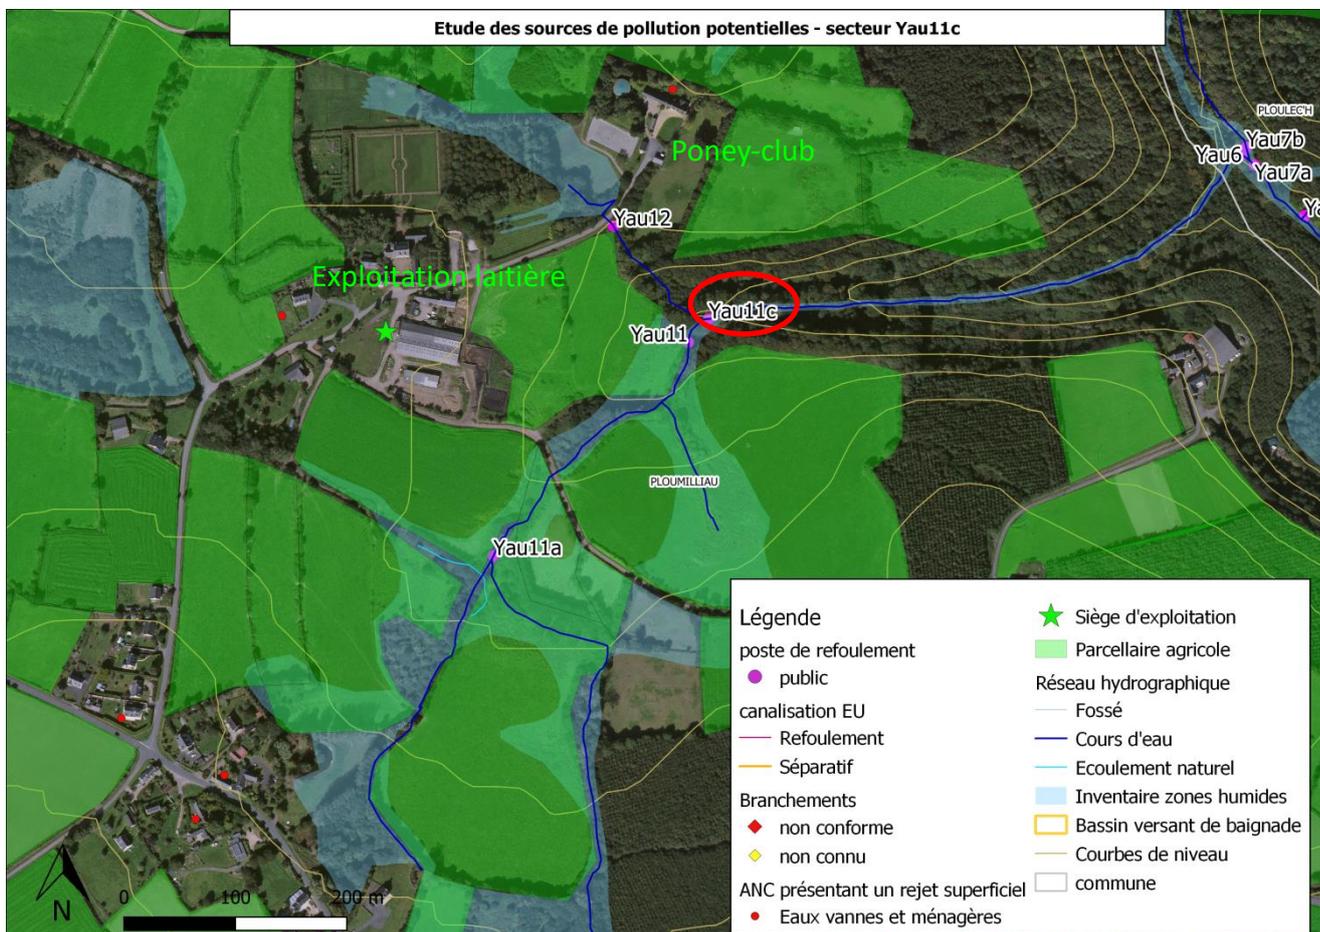
Figure 20 : Localisation des sources de pollution affectant le secteur Yau11c – source : Orthophotoplan, SAGE BL, LTC – Conception : SAGE BL – décembre 2020

- Point situé au niveau d'un affluent du Yaudet, en contrebas d'une exploitation laitière et d'un poney-club, en zone boisée, après la confluence avec plusieurs petits affluents. Le point Yau11c propose une synthèse des apports mesurés au niveau des points Yau11, Yau11a et Yau12

- Concentration systématiquement plus élevée au Yau11c qu’au point du cours principal amont (Yau5)
  - Point qui présente les pires valeurs, par temps de pluie
  - 2 ANC à rejet superficiel d’eaux vanne au niveau des sièges d’exploitation
  - Des pratiques à risque identifiées au niveau de l’exploitation laitière, mais pas au niveau du poney-club.
- La majorité des préconisations a été mise en œuvre, comme le montre le tableau ci-dessous. Cependant il a été constaté en 2021 la dégradation des aménagements hydrauliques réalisés, appelant à être repris.

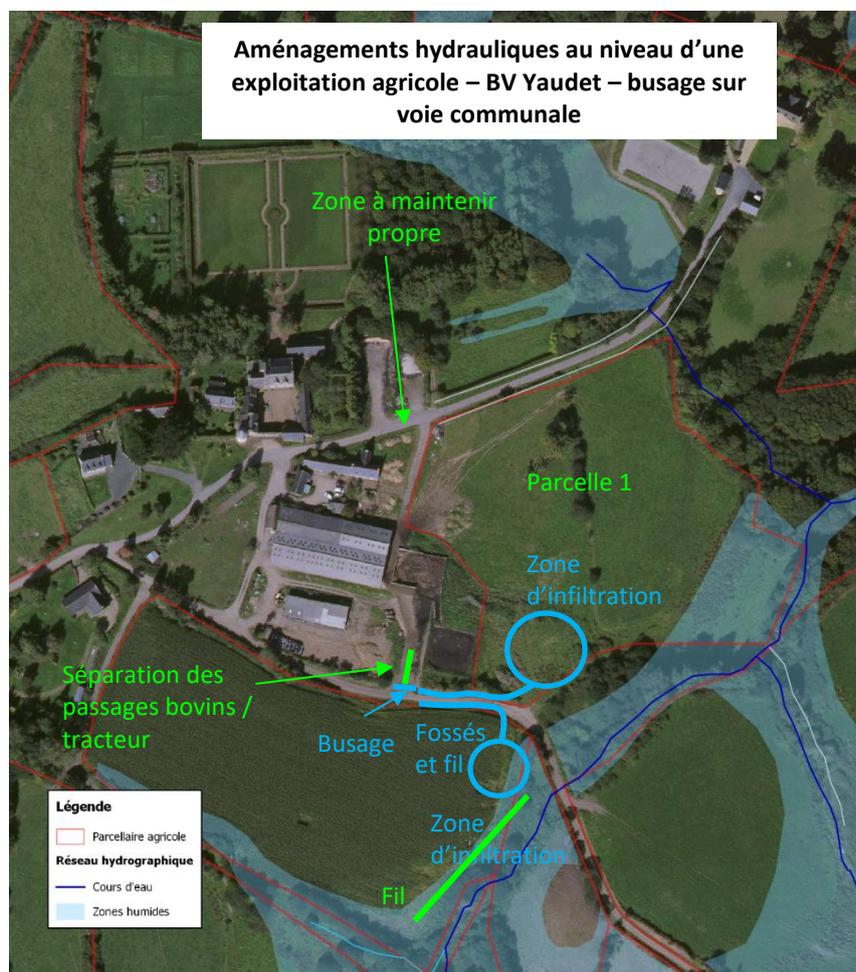
Détail préconisation 1	suivi_1	Détail préconisation 2	suivi_2	Détail préconisation 3	suivi_3
1	siège	séparer le passage des vaches du passage du tracteur et revoir l'état de la voirie, revoir le profil du fossé accueillant les eaux pluviales de la stabulation de façon à limiter la quantité d'eau rentrant en contact avec les surfaces souillées par les vaches	fait (prise en charge communale)	séparer le passage des vaches du passage du tracteur et revoir l'état de la voirie, maintenir la partie devant les silos la plus propre possible	fait	orienter les eaux pluviales de la voirie qui rentreraient en contact avec des déjections dans un fossé qui déboucherait dans une zone boisée avant d'atteindre le cours d'eau	fait
	parcelles	ne plus utiliser la parcelle 1 comme parcelle parking, déplacer le bac à eau afin de l'éloigner du cours d'eau, mettre un fil au niveau de la jonction des deux cours d'eau entre les parcelles 6 et 9, et au niveau des parcelles 10 et 11	fait	déplacer l'entrée de la parcelle en la mettant face au chemin d'exploitation que les vaches empruntent, et aménager un passage entre la parcelle 5 et la parcelle 6 afin que le troupeau ne passe plus dans le cours d'eau.	pas fait

Figure 22 : *Détail des préconisations faites à l'exploitation située proche Yau11c – source : Orthophotoplan, SAGE BL, LTC – Conception : SAGE BL – décembre 2020*

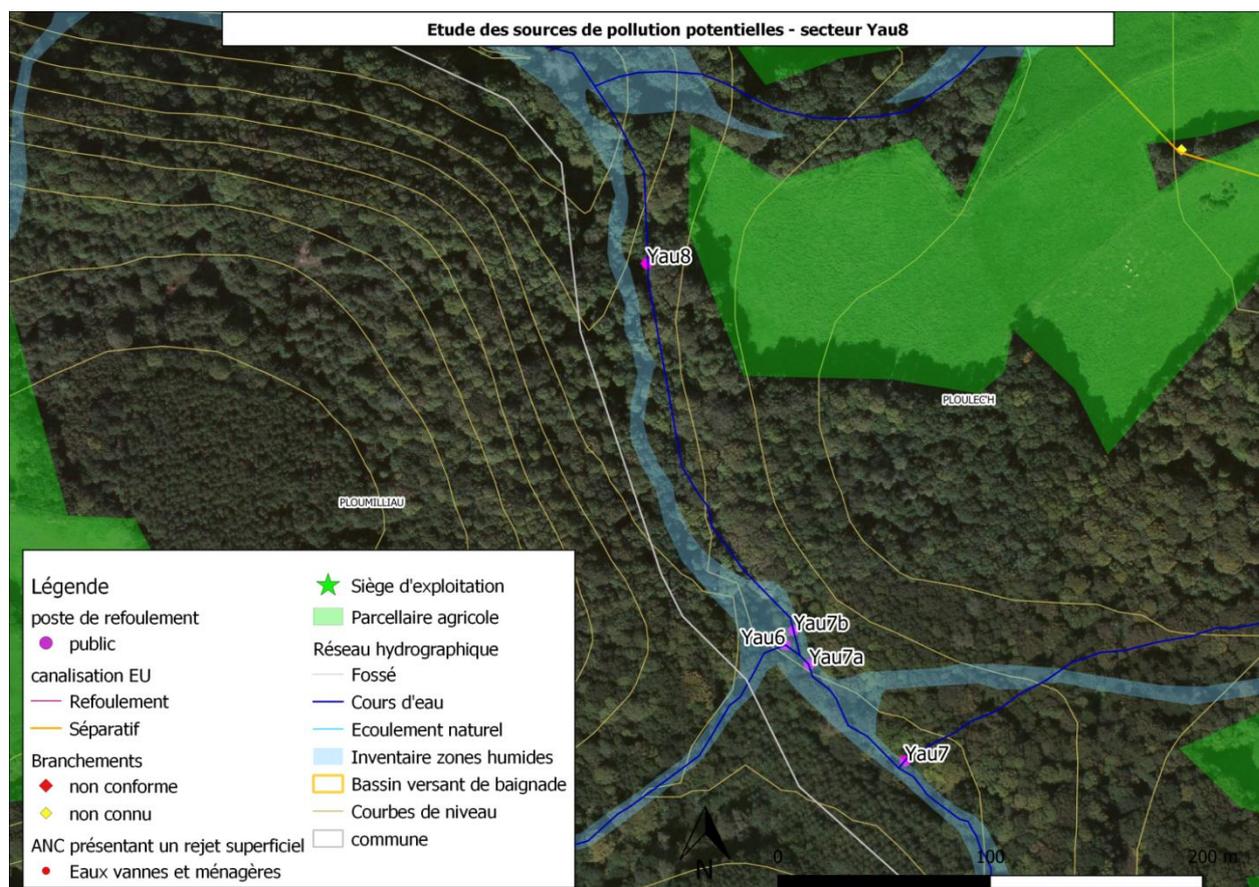
Figure 23 : Localisation des sources de pollution affectant le secteur Yau8 – source : Orthophotoplan, SAGE BL, LTC – Conception : SAGE BL – décembre 2020

- Point situé en milieu forestier, bordé d'un chemin de randonnée emprunté par des promeneurs de chiens et des cavaliers. La parcelle agricole située au-dessus ne présente pas de risque de ruissellement de pollution. Aucune habitation ou siège d'exploitation agricole ne se trouve à proximité.

- La concentration au niveau du point Yau8 a été une fois plus élevée qu'en amont, sur les 8 prélèvements effectués. Mais généralement ce point présente une importante dilution des concentrations par rapport aux points amont. Les concentrations sont plus élevées par temps de pluie.
- Les sources de pollution potentielles sont à trouver au niveau de la fréquentation par les propriétaires de chiens ou chevaux.
