# **Restitution des études de reconquête de la qualité microbiologique des eaux littorales**

## **Partie III : Résultats des études – actions**

**Bassin versant de la Baie de la Vierge, site de  
pêche à pied récréative et professionnelle du Banc  
du Guer**

Août 2022

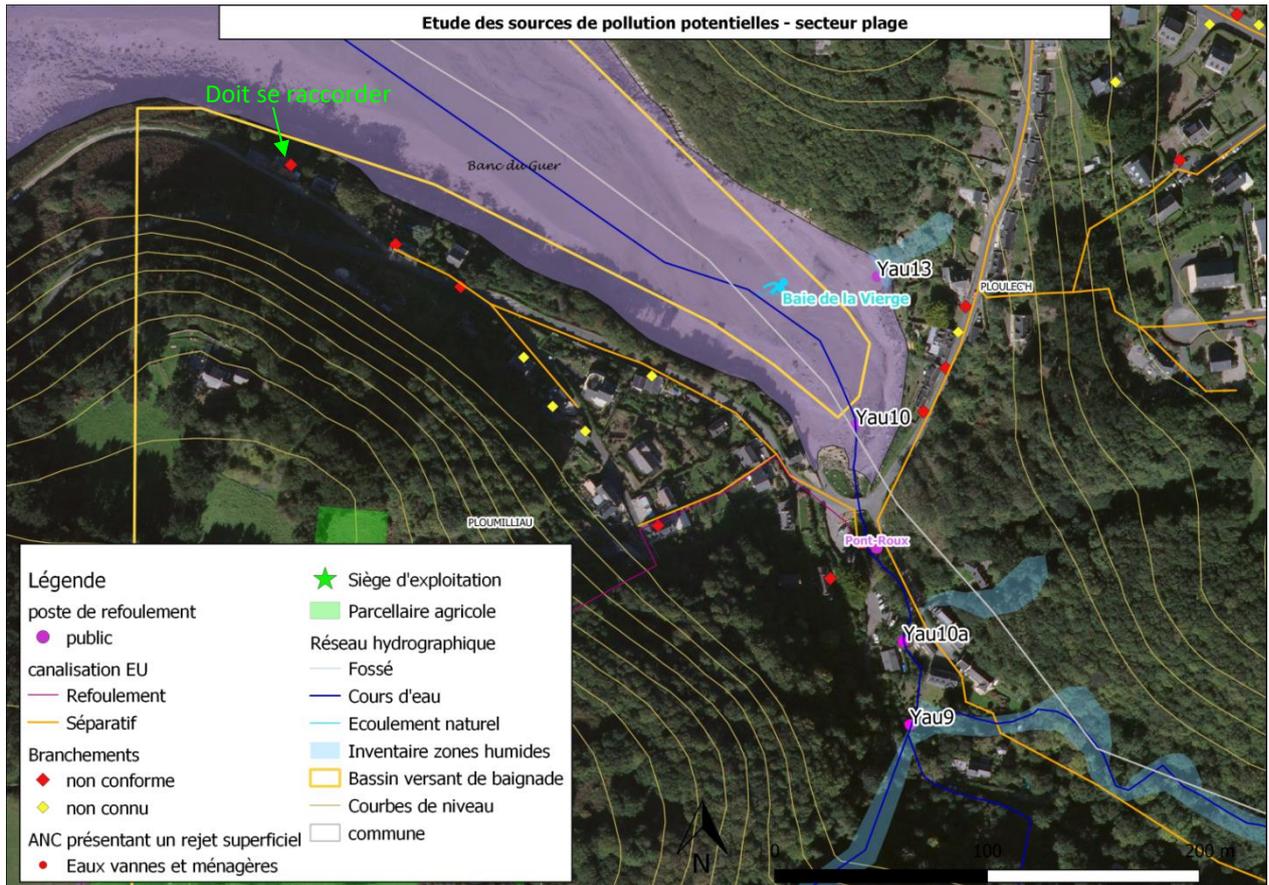
Figure 25 : Localisation des sources de pollution affectant le secteur plage – source : Orthophotoplan, SAGE BL, LTC – Conception : SAGE BL – décembre 2020

- Aucune analyse en eau de mer n'a été réalisée.
- Cependant 2 analyses ponctuelles ont été réalisées au niveau de 2 pluviaux (Yau10b et Yau13). Les résultats étaient excellents.

- Généralement les résultats font état d'un fort abattement de la charge bactérienne entre Yau8 (avant-dernier point sur le cours principal) et Yau10 (point exutoire), et même entre Yau10a (dernier point sur le cours principal, situé à 100m de l'exutoire) et Yau10.

- Cependant ce constat n'est pas vérifié pour 2 des 3 campagnes de 2020 et celle de 2021, où la concentration à l'exutoire est supérieure à la concentration au dernier point amont mesuré (Yau5), par temps sec, ce qui peut s'expliquer par l'impact des pollutions localisées le long du cours d'eau dans sa partie aval fréquentée par les propriétaires de chiens et chevaux.
