# **Restitution des études de reconquête de la qualité microbiologique des eaux littorales**

## **Partie III : Résultats des études – actions**

**Bassin versant du site de pêche à pied récréative  
de Bringuiller – Trégastel**

Août 2022

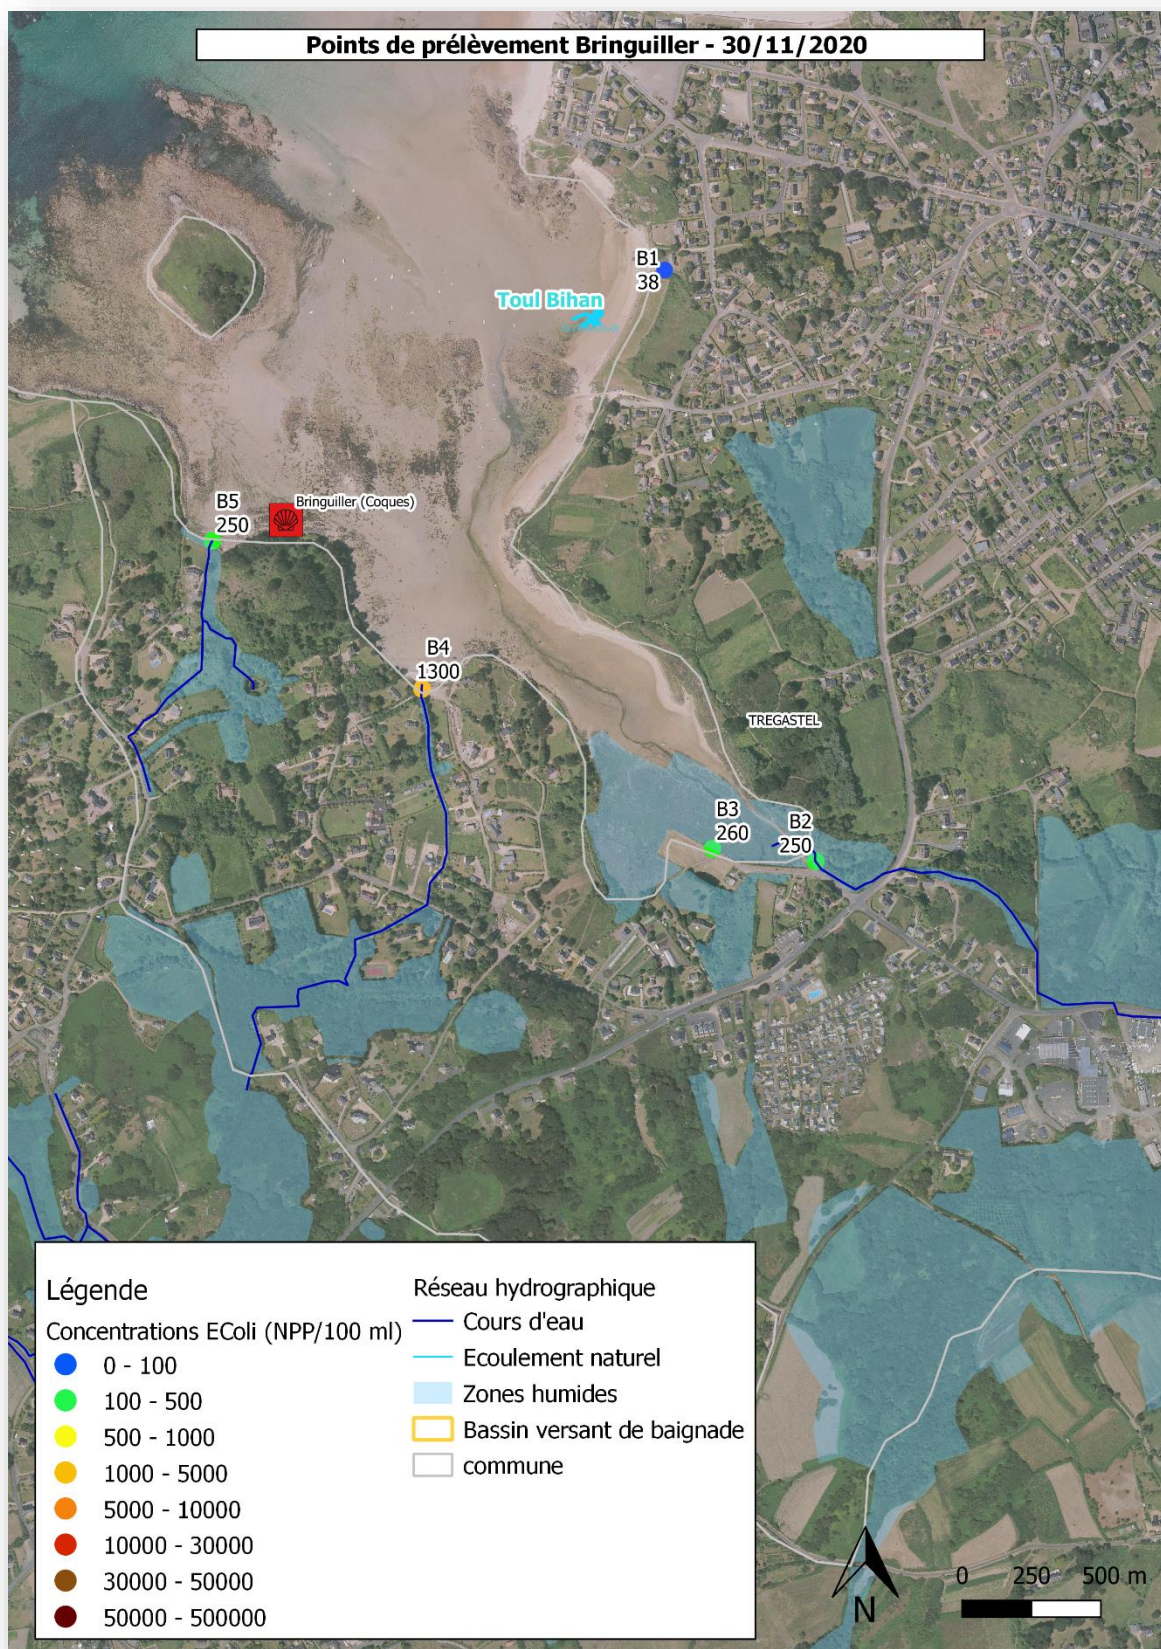
Figure 6 : Résultats de la 1<sup>ère</sup> campagne de suivi du 30/11/2020 – site de Bringuiller – étude SAGE Baie de Lannion –  
Source : Orthophotoplan, SAGE BL – Conception : SAGE BL

- 4 campagnes de suivi réalisées depuis 2020 par temps sec ou temps de pluie
- Entre 5 (temps sec) et 6 points suivis par campagne
- Des résultats clairement dégradés par temps de pluie, en particulier au niveau de 4 exutoires de cours d'eau (concentrations proches ou supérieures à 10 000 EColi/100ml). Confirmé par les campagnes de 2021 et 2022 qui attestent d'un problème notamment au niveau des points B2 (exutoire du Kerlavos) et B6 (fond de baie qui collecte un grand nombre d'écoulements plus ou moins diffus).
